## Rapport 2021-2022: Contrôle de l'érosion et de la sédimentation dans le bassin versant de la rivière à la Scie

Produit par le Conseil de Bassin de la rivière Etchemin

*Environnement  
et Lutte contre  
les changements  
climatiques*

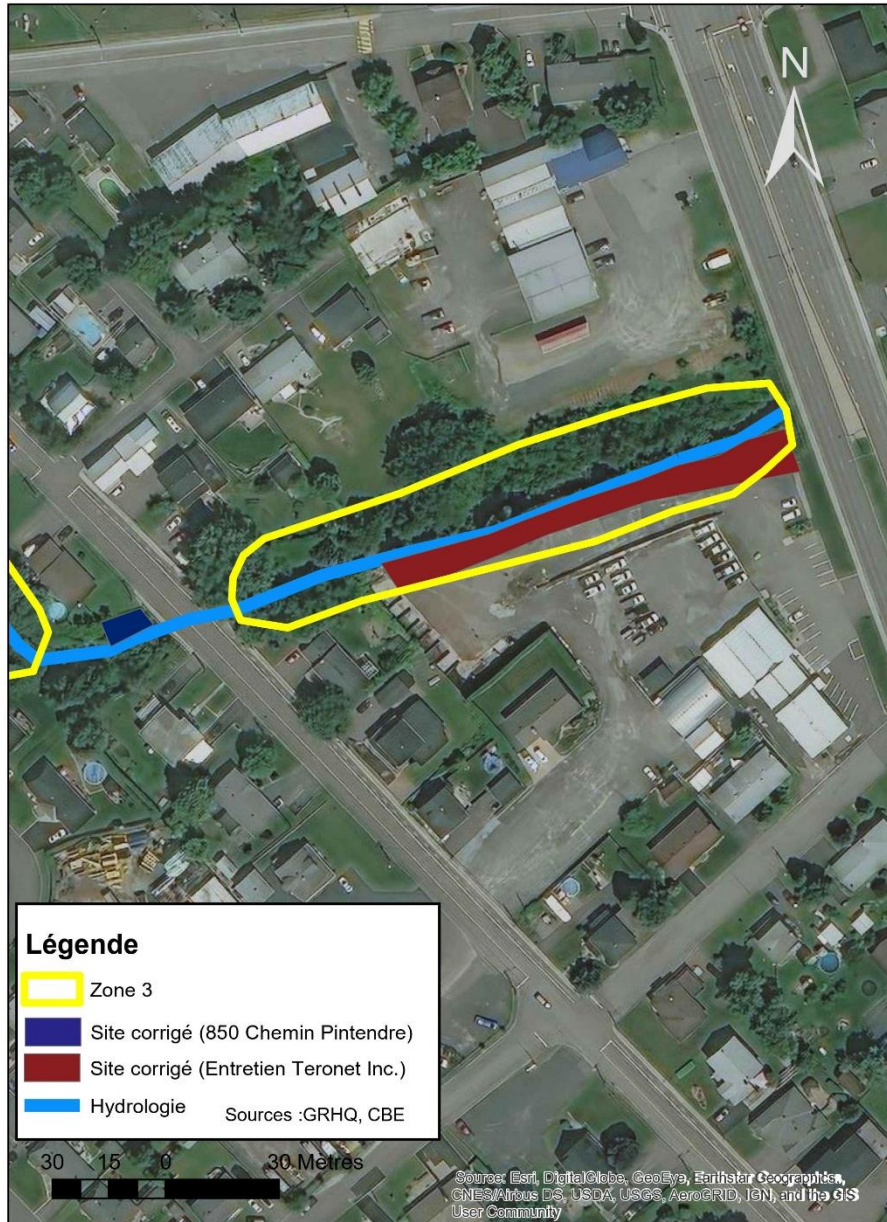
**Figure 4 :** Sites problématiques corrigés (2021-2022) dans la zone 3. 850 Chemin Pintendre (bleu) et Service D'Entretien Teronet Inc. (rouge). 46.75185898406993, -71.12235831525226.

**850 Chemin Pintendre, Lévis (zone 3) :** La végétation herbacée de faible hauteur ne représente pas une végétation qui retient bien les sédiments. Le terrain est aussi fortement dénudé au printemps avant la pousse des herbacées. De plus, cette zone a été considérée comme érodée lors de la phase d'acquisition de connaissance bien qu'elle se trouvait légèrement en dehors de la zone 3 délimitée à la mi-projet. Le terrain se prêtait bien au génie végétal (fagots de saule arbustif). Jérôme Carrier a proposé cette option puisque la luminosité y était très bonne et qu'il y avait peu d'espèces compétitrices.

**Entretien Teronet Inc., Lévis (zone 3):** La bande riveraine située sur ce terrain était en très mauvais état. Le passage d'un rotoculteur pour travailler le sol très compacté et graveleux était nécessaire avant de commencer à y planter des végétaux. La grande surface dénudée présente nous a menés à préconiser la plantation de végétaux plutôt que le génie végétal.

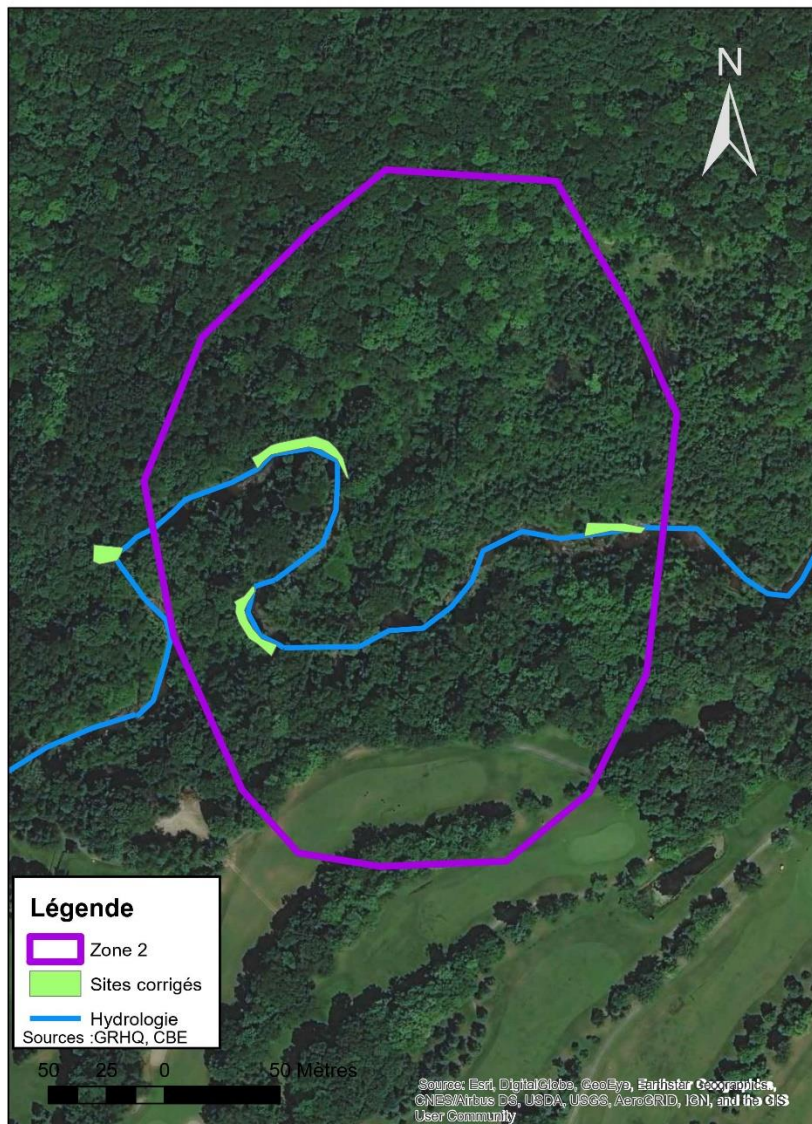
**Figure 5 :** Sites problématiques corrigés (2021-2022) dans le parc Valero Les Écart (zone 2).  
46.766726232074355, -71.18518708179556

**Parc Valero Les Écart (zone 2) :** La zone 2 déterminée lors de la mi-projet a été conservée. Jérôme Carrier propose d'y planter de la bouture de saule arbustif étant donné l'accès plus difficile au site et un manque de temps. Les zones les plus à découvert et les plus érodées/décrochées ont été ciblées. La plantation des boutures s'est faite manuellement à l'aide d'un marteau et d'une barre de métal comme dans la littérature.
