Suivi des compensations environnementales réalisées en 2011 pour le développement des Pierres à Saint-Henri

Compte-rendu

2015

SUIVI DES COMPENSATIONS ENVIRONNEMENTALES

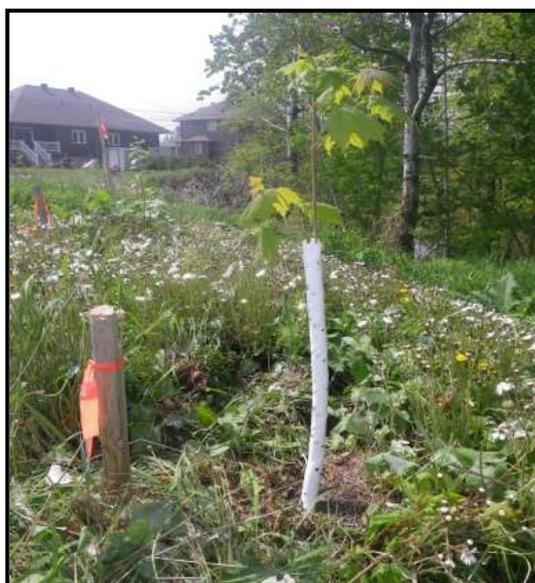
Nous avons constaté que les arbres situés sur le replat du talus sont en bon état, seulement, deux mortalités ont été constatées (figure 1). Cinq (5) chênes rouges ont été plantés. Au niveau de la berge, nous remarquons, encore cette année, une bonne reprise de la végétation dans une des sections où le couvert arborescent est moins important. Par contre, dans la section ombragée de la berge, le taux de croissance est nettement inférieur, ce qui n'est pas surprenant si nous comparons avec la berge opposée, qui elle, est naturelle (Figure 2). On remarque qu'il y a peu de végétation dans la strate inférieure. C'est pourquoi nous continuons le remplacement des mortalités avec des essences mieux adaptées à ces conditions tel que le dierville chèvrefeuille (*Diervilla lonicera*) et le cornouiller stolonifère (*Cornus stolonifera*). Au total, ce sont 17 diervilles et 25 cornouillers qui ont été plantés dans la descente du talus.

Figure 1. Érable à sucre de 2013, bien portant.

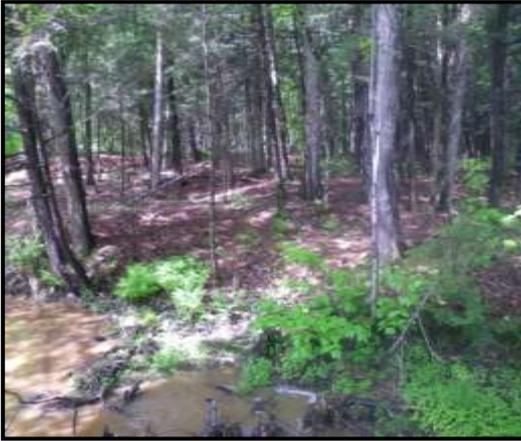
Figure 2. Berge en rive gauche, peu de végétation naturelle en sous-étage.

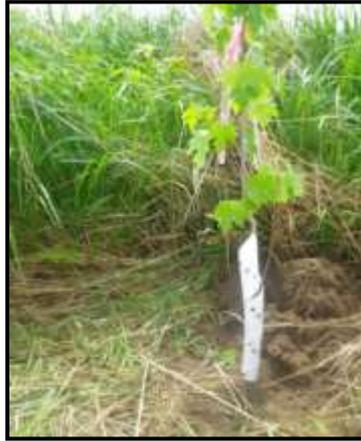
Figure 3. Remplacement d'un érable argenté.

Cette année, nous avons regarni la section la plus en aval de la propriété avec six érables argentés (*Acer saccharinum*) (figure 3), sept saules noirs (*Salix nigra*) (figure 4) et finalement, 12 saules de l'intérieur (*Salix interior*). Ces derniers furent ajoutés au bord de la rivière Etchemin grâce à des plants excédentaires de l'organisme (plants et service gratuits).

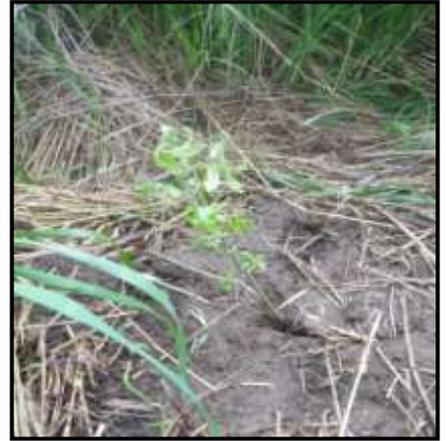
Figure 4. Remplacement d'un saule noir.

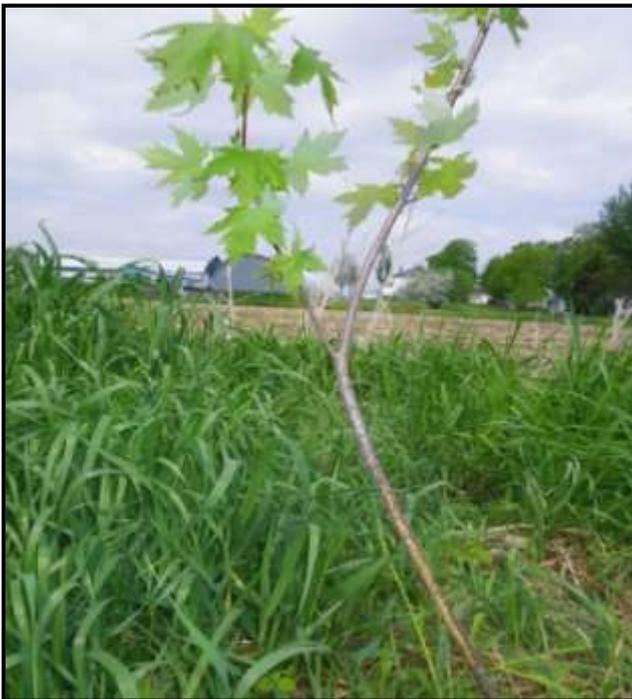
Nous avons observé une baisse au niveau de la mortalité des arbres cette année, puisque les crues printanières de la rivière n'ont pas été très élevées. Par contre, des traces de dents de petits mammifères ont été relevées sur quelques érables argentés. Afin de réduire ces risques, nous avons placé un protecteur de tronc (Figures 5 et 6).

Figure 5. Marques de dents sur un érable argenté.

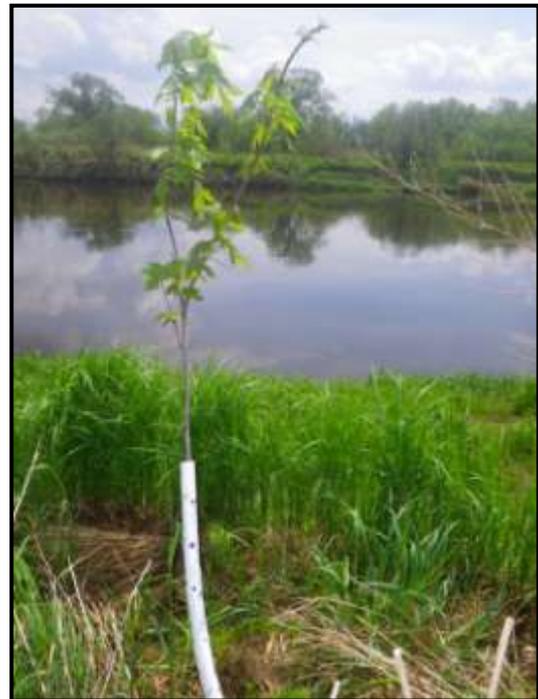
Figure 6. Protecteur installé sur un érable argenté.
