Suivi des compensations environnementales réalisées en 2011 pour le Développement des Pierres à Saint-Henri

Compte-rendu
Juin 2013

SUIVI DES COMPENSATIONS ENVIRONNEMENTALES

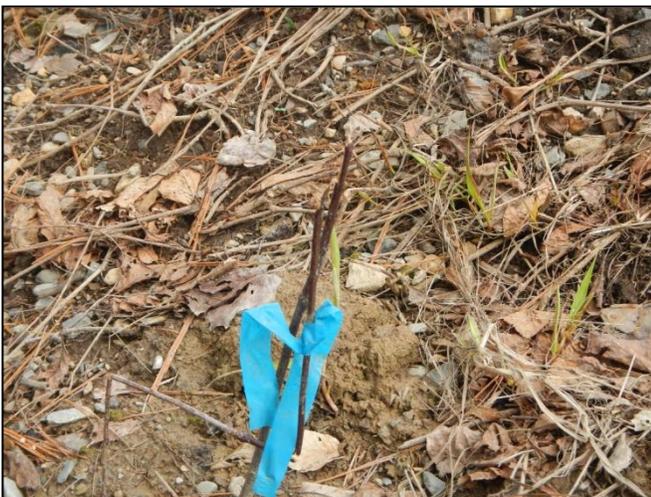
Lors de notre visite du 25 avril, nous avons remarqué que les arbres sur le replat du talus avaient été sectionnés (Figure 1.) Lorsque nous sommes retournés au mois de juin, dû à la présence d'un jardin et d'une apparente circulation au lieu de la plantation, nous n'avons pas replanté d'arbres à cet endroit (Figure 2).

Figure 1. Arbre cassé sur le replat du talus

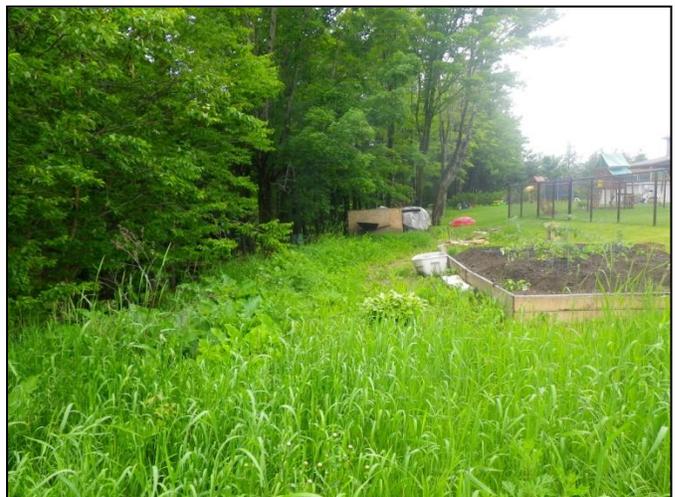
Figure 2. Présence d'un jardin et absence d'arbres

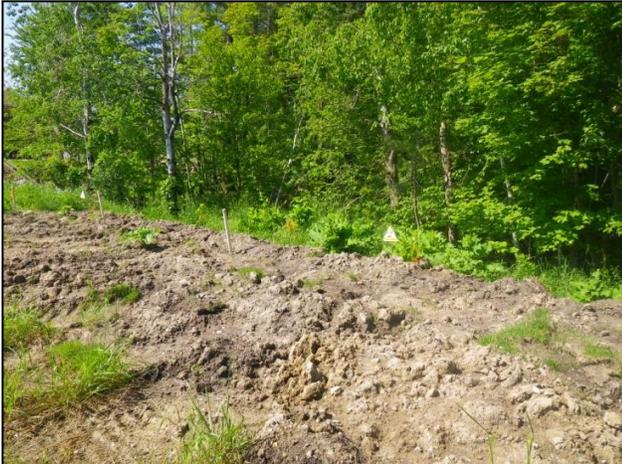
Nous avons quand même ajouté des arbres sur le replat du talus à l'endroit où de la terre avait été ajoutée (Figure 3). Nous avons planté 2 bouleaux jaunes et 5 chênes rouges. Nous n'avons pas réussi à avoir du Thuja du Canada, nous avons donc mis 4 érables à sucre, une espèce qui était déjà présente sur le site. De plus, afin de nous assurer de la visibilité de la plantation, nous avons ajouté des piquets, ainsi que des affiches « Bande riveraine au travail » (Figure 4).

Figure 3. Plantation d'arbres sur le replat du talus

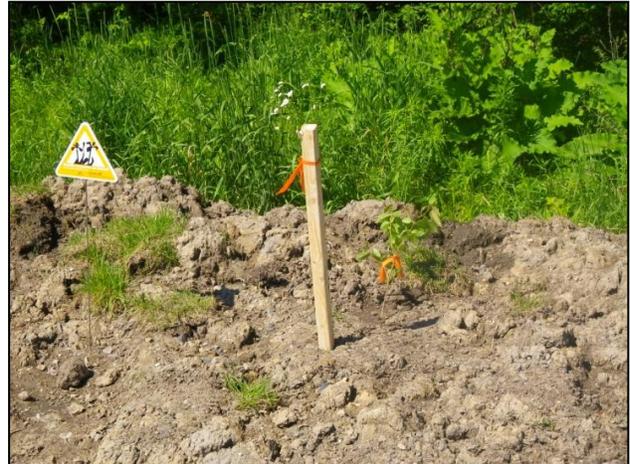
Figure 4. Ajout de piquets et d'affiches

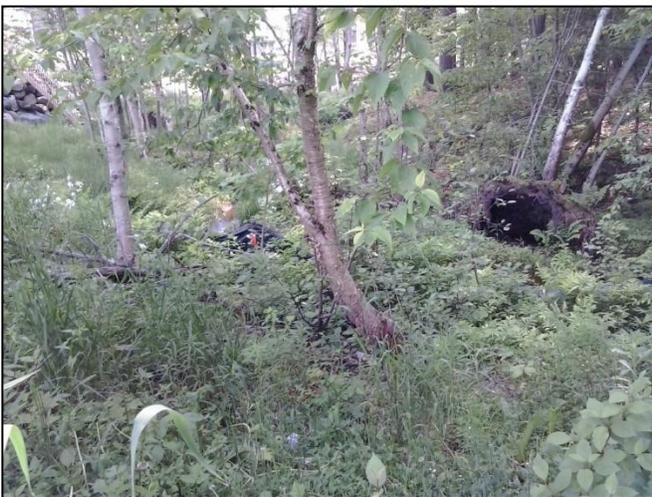
Au niveau de la berge, nous avons remarqué une très bonne reprise de la végétation dans une des sections où le couvert arborescent est moins important (Figure 5). Par contre, une des sections semble avoir un taux de survie nettement inférieur, dû à la luminosité plus faible et à l'acidité du sol causée par la présence de pins. Nous avons donc décidé d'opter pour une autre espèce, le Dierville chèvrefeuille (*Diervilla lonicera*), qui est mieux adapté à ce type de milieu (Figure 6). De plus, l'ajout de cette espèce va augmenter la biodiversité du site. Au total, ce sont 13 Dierville qui ont été plantés.

Figure 5. Reprise de la végétation dans la berge

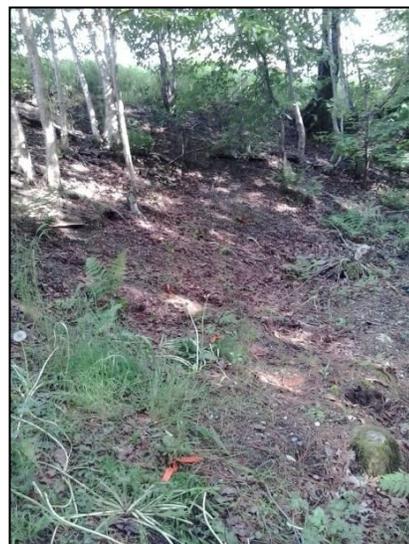
Figure 6. Plantation de Dierville chèvrefeuille

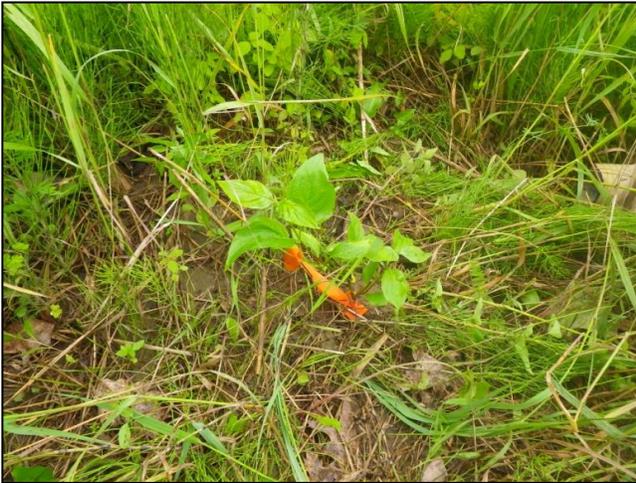
En 2011, 60 érables argentés et 60 saules noirs furent plantés sur la rive gauche de la rivière Etchemin. Également, 120 cornouillers stolonifères avaient été placés dans la berge. Cette année, nous avons remplacé 15 Cornouillers stolonifères (Figure 7) et 8 Érables argenté (Figure 8).

Figure 7. Remplacement de Cornouiller

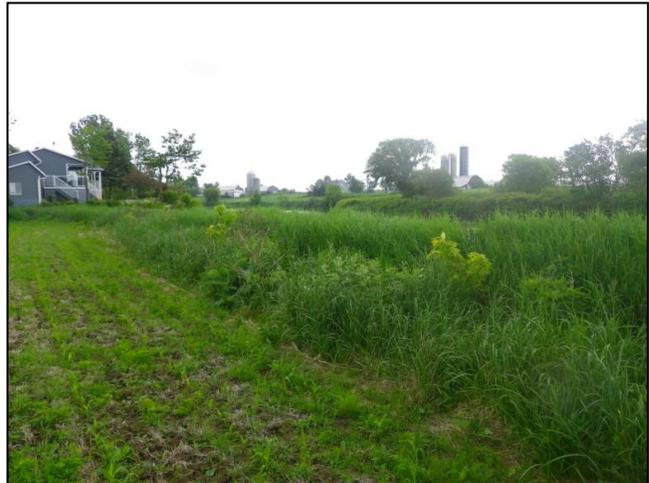
Figure 8. Érables argentés dans la bande riveraine
