# Organisme de gestion des bassins versants

## Suivi des compensations environnementales réalisées en 2011 pour le Développement des Pierres à Saint-Henri

Compte-rendu  
Juin 2014

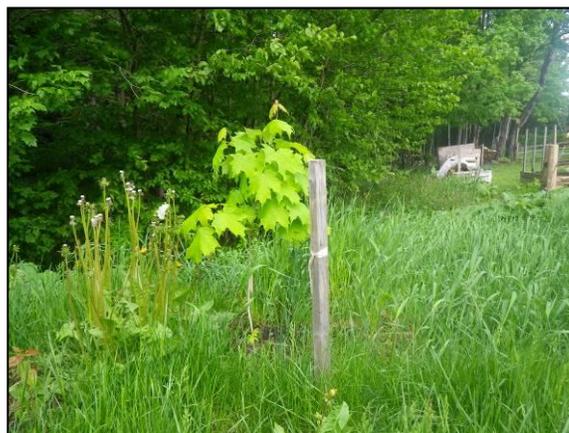
La visite du 2 juin nous a permise de constater que les arbres replantés sur le replat du talus sont en bon état, aucune mortalité n'a été constatée (figure 1). Aucun arbre n'a été replanté à cet endroit.

Figure 1. Érable à sucre bien portant, planté en 2013.

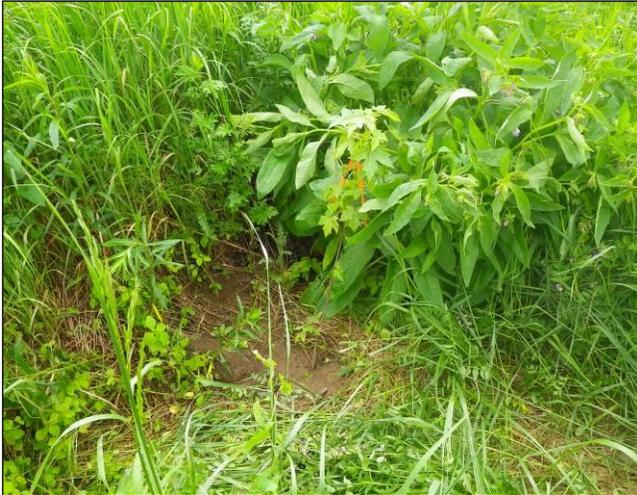
En 2011, 60 érables argentés (*Acer saccharinum*) et 60 saules noirs (*Salix nigra*) ont été plantés sur la rive gauche de la rivière Etchemin. Également, 120 cornouillers stolonifères avaient été placés dans la berge. Cette année, nous avons remplacé 6 érables argentés (figure 2), 6 saules noirs ainsi que 3 cornouillers (figure 3).

Figure 2. Remplacement d'un érable argenté.

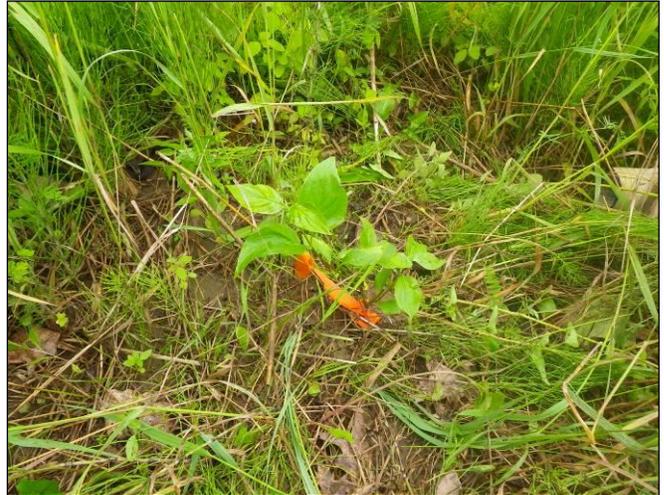
Figure 3. Remplacement d'un cornouiller.

La mortalité des arbres semble être due aux crues abondantes et élevées du printemps 2014 (figures 3 et 4).

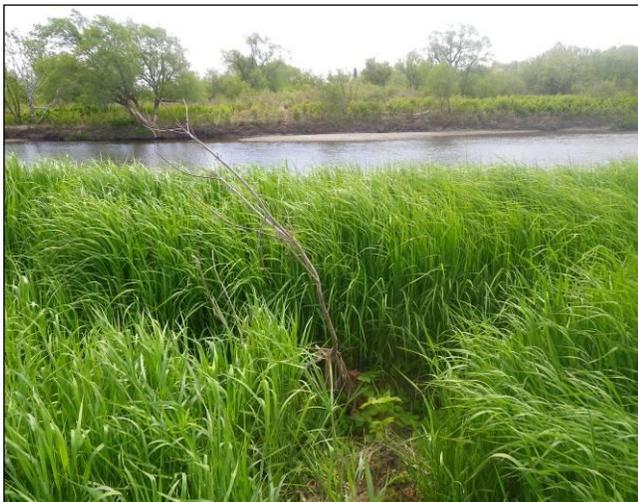
Figure 4. Mortalité d'un érable argenté.

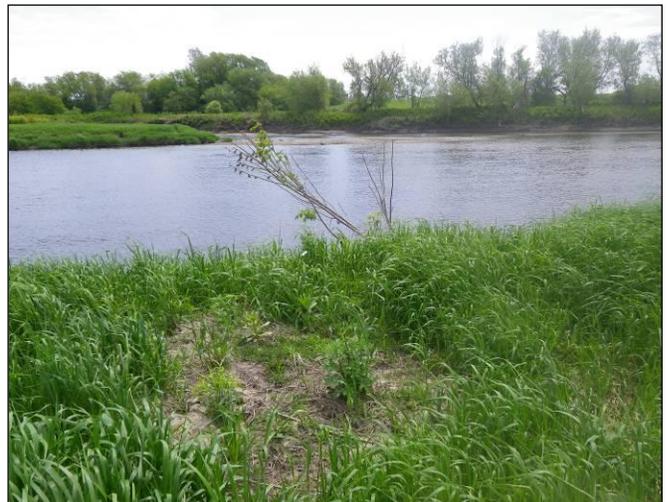
Figure 5. Mortalité due aux crues printanières.
