**ÉTUDE DE FAISABILITÉ SUR LE DÉMANTÈLEMENT  
DU BARRAGE LONGCHAMP IMPLANTÉ SUR LE  
RUISSEAU FOURCHETTE**

Essai présenté  
à M. Robert Lagacé, directeur de recherche,  
dans le cadre du programme de maîtrise professionnelle en biogéosciences de l'environnement  
pour l'obtention du grade de maître ès sciences (M.Sc.)

DÉPARTEMENT DES SOLS ET DE GÉNIE AGROALIMENTAIRE  
FACULTÉ DES SCIENCES DE L'AGRICULTURE ET DE L'ALIMENTATION  
UNIVERSITÉ LAVAL, VILLE DE QUÉBEC  
QUÉBEC

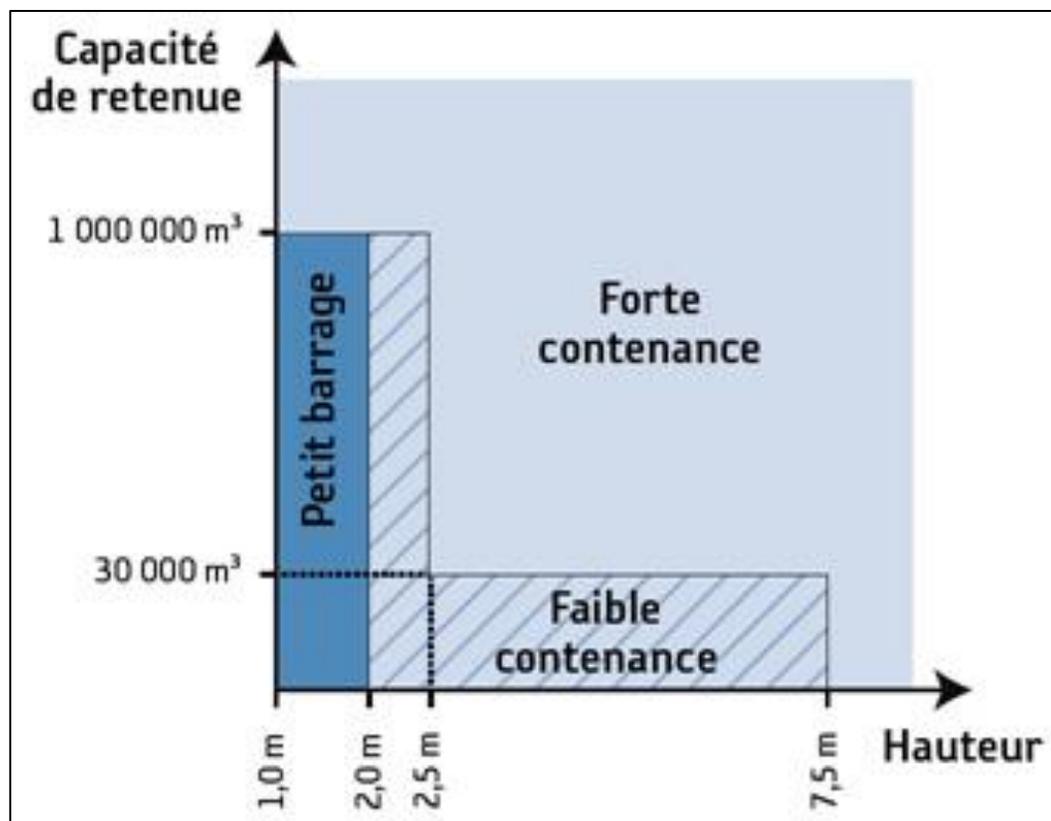
Barrage à forte contenance	Barrage à faible contenance	Petit barrage
<ul style="list-style-type: none"> <li>• Hauteur <math>\geq</math> 1 mètre et capacité de retenue <math>\geq</math> 1 000 000 m<sup>3</sup></li> <li>• Hauteur <math>\geq</math> 2,5 mètres et capacité de retenue <math>\geq</math> 30 000 m<sup>3</sup></li> <li>• Hauteur <math>\geq</math> 7,5 mètres</li> </ul>	<ul style="list-style-type: none"> <li>• Hauteur <math>\geq</math> 2 mètres qui ne sont pas à forte contenance</li> </ul>	<ul style="list-style-type: none"> <li>• Hauteur entre 1 et 2 mètres et capacité de retenue &lt; 1 000 000 m<sup>3</sup></li> </ul>

Figure 1 - Catégories des barrages régis par la Loi sur la sécurité des barrages (MELCC, 2019a)

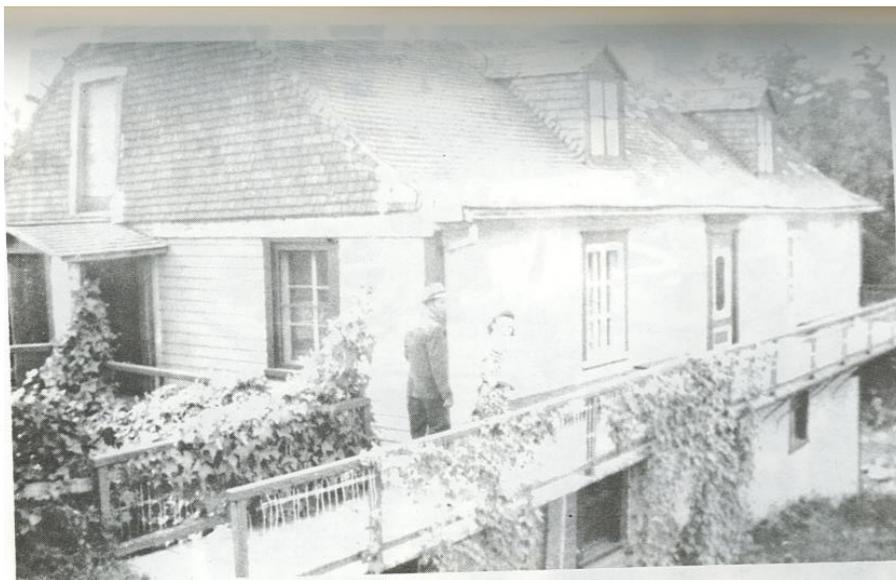
**Figure 8 - Moulin Longchamp avant l'incendie (St-Isidore, 1979)**

Depuis 1846, sur le ruisseau Fourchette, plusieurs moulins (voir Figure 8) et barrages ont été implantés dans le secteur étudié. Au total, trois moulins furent construits et exploités pour différentes fonctions, soit comme scierie, meunerie ou atelier de cardage. Ils avaient comme caractéristiques d'être au fil de l'eau et de fonctionner à l'aide de roues à godets. En 1923, la construction du dernier barrage nommé Longchamp débuta. L'origine de la dénomination de ce barrage provient du patronyme de son premier propriétaire et constructeur, Monsieur Henri Longchamp. Sa vocation était d'emmagasiner de l'eau (voir Figure 9) pour faire tourner une turbine. Mais le débit nécessaire au fonctionnement de cette turbine limitait fortement l'apport en eau pour la meunerie et l'atelier de cardage en contrebas qui ne pouvaient plus fonctionner correctement (M. Longchamp, communication personnelle, 2 décembre 2019). La famille Longchamp et ses successeurs l'exploitèrent jusqu'en 1954. En 1968, un incendie le détruisit et seuls le solage de pierre et la digue ont subsisté (St-Isidore, 1979).

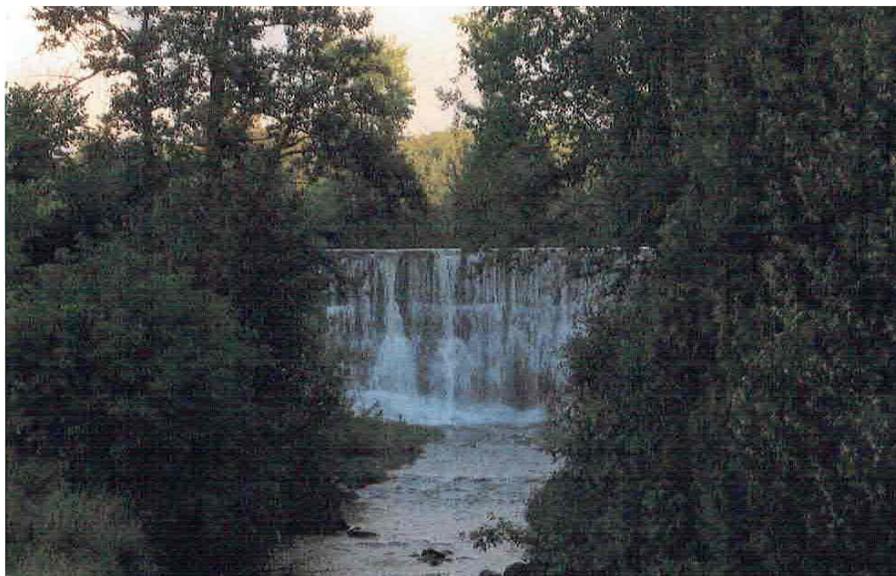
**Figure 9 - Barrage Longchamp avant sa rupture partielle (Source : Mme Kim Bouret)**

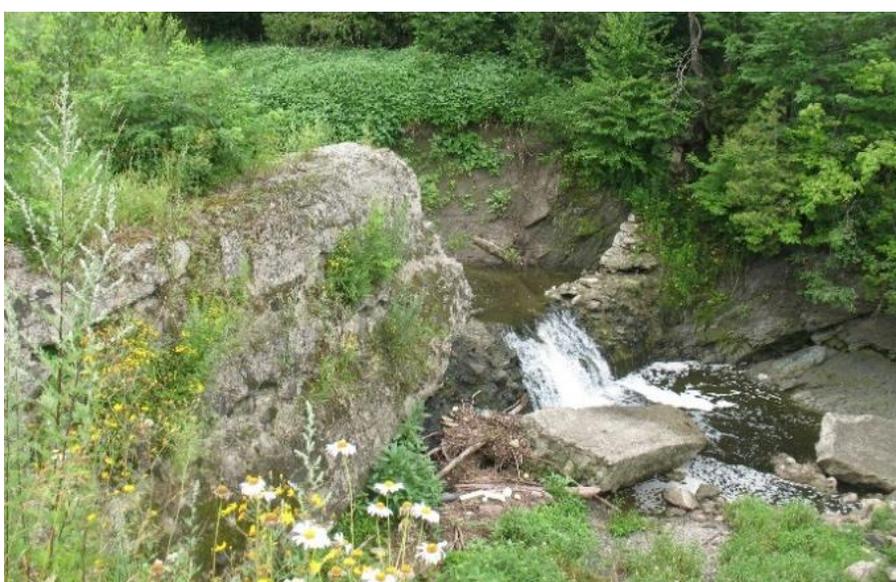
**Figure 10 - Barrage Longchamp après avoir subi un bris**

Fin août 2011, l'ouragan Irène acheva sa course au Québec où il fut catégorisé comme cyclone post-tropical. Lors de cet événement, de fortes rafales de vents ont déraciné plusieurs arbres. Dans la région du barrage Longchamp, des pluies diluviennes ont généré un cumul de précipitation de 80 à 100 millimètres en quelques heures (Ghannem, 2011). La conséquence de ces précipitations fut une montée des eaux rapide du ruisseau Fourchette et cette crue entraîna une rupture partielle du barrage (voir Figure 10). Dès lors, pour son ancien propriétaire, l'avenir de cet ouvrage gravement endommagé, fut remis en question.

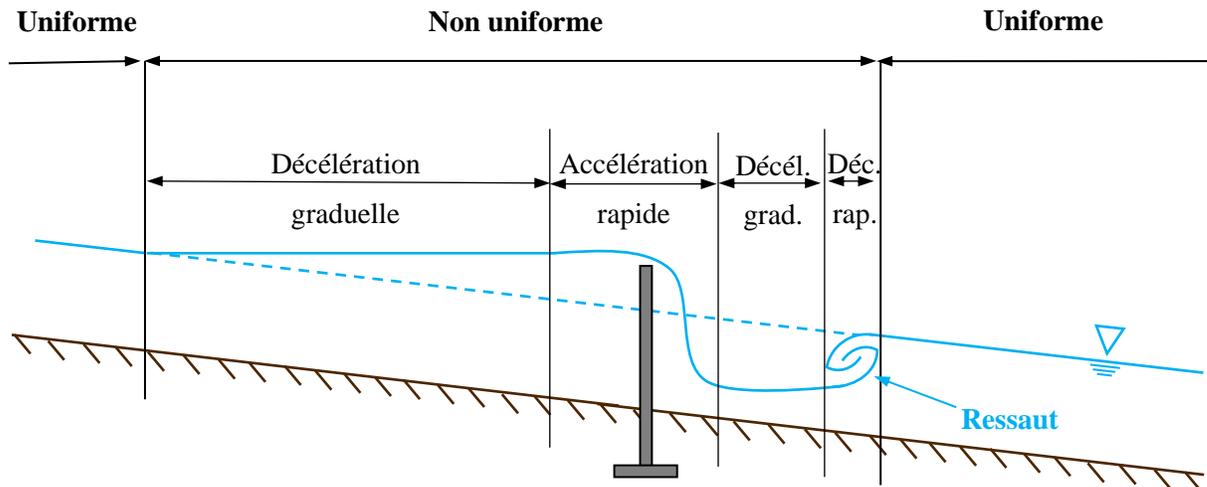
**Figure 11 – Schéma théorique de l'écoulement modifié par la présence d'un barrage au fil de l'eau**

La présence d'un barrage sur un cours d'eau a des effets variés sur l'environnement. Dès l'implantation du barrage, le régime hydrologique et l'écoulement du cours d'eau se modifient localement (voir Figure 11). L'eau s'accumule sur une certaine distance jusqu'à atteindre la hauteur du sommet de l'ouvrage. Dans cette zone de retenue, l'écoulement n'est plus parallèle à la ligne de la pente de fond, il est donc non uniforme. Il subit également une décélération importante, sa vitesse devient très faible, voire quasiment nulle. Ces conditions permettent d'obtenir un nombre de Reynolds et un nombre de Froude bas, ce qui se traduit par un écoulement laminaire et fluvial. En dehors de cette zone, l'écoulement est généralement torrentiel et turbulent.

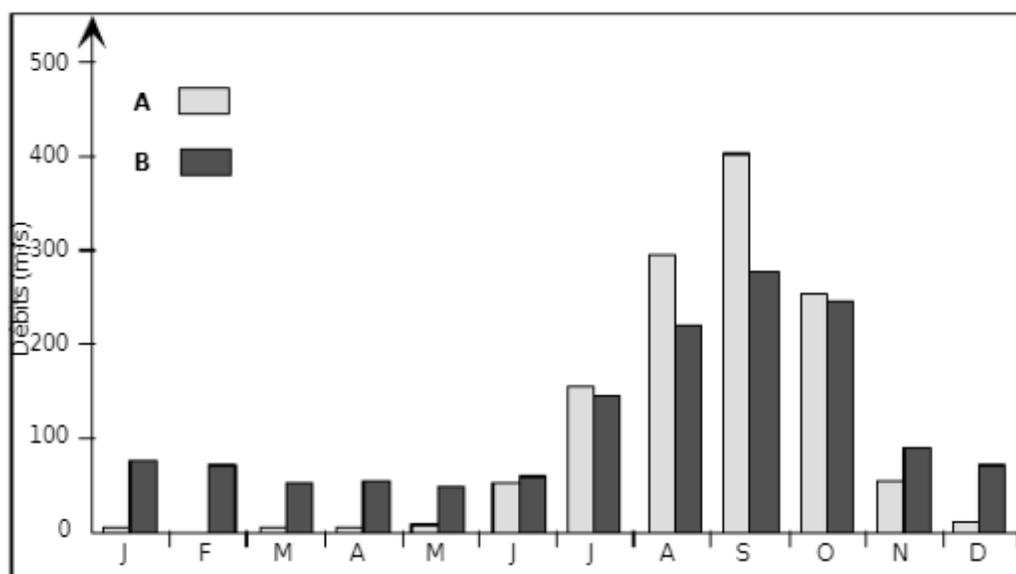
**Figure 12 - Débits moyens mensuels du Mono à Athiémé au Bénin avant et après la construction du barrage hydroélectrique de Nangbéto (Laïbi et coll., 2012). A – Débit avant la mise en service du barrage. B - Débit après la mise en service du barrage**

donc inchangés. Pour les barrages fonctionnant avec une retenue d'eau, une forte altération des débits est observable (FitzHugh et Vogel, 2010). Les changements se résument à un stockage de l'eau pendant les périodes de crues et à un déversement de l'eau accumulée durant le reste de l'année (voir Figure 12). Les débits annuels ne changent pas.

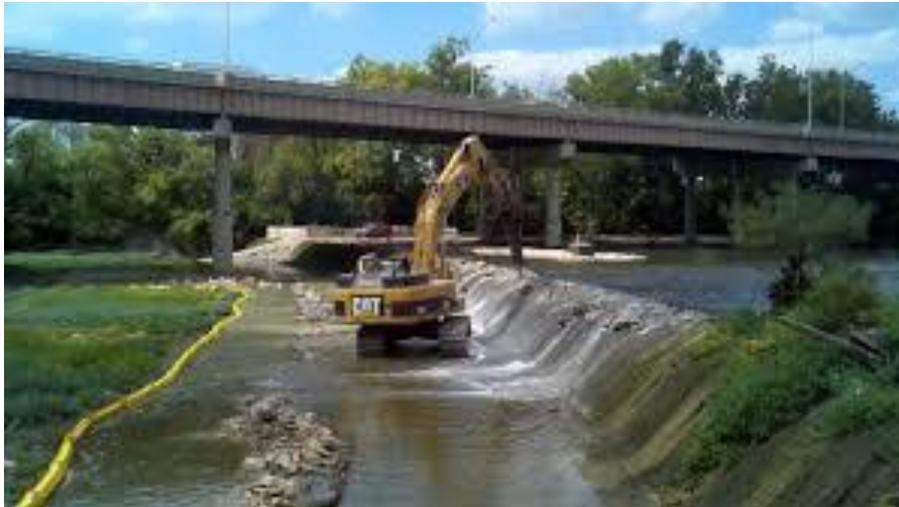
**Figure 13 - Brise-roche hydraulique implanté sur le bras articulé d'une pelleuse qui détruit un petit barrage (Ghitzhusen, 2012)**

Il existe plusieurs méthodes pour démanteler un barrage. Le forage et le dynamitage sont les procédés les plus économiques et les plus efficaces pour des grands barrages. Ces techniques n'ont pas été développées dans ce chapitre, car celles-ci ne s'appliquent que très rarement sur les barrages à faible contenance. Pour ce type de barrages, c'est la démolition mécanique qui est la plus courante (USSD, 2015). Cette technique utilise des engins de destruction telles que la boule de démolition actionnée par une grue, le marteau-piqueur et le brise-roche hydraulique connecté à l'extrémité du bras articulé d'une pelleteuse. Le brise-roche hydraulique est très adéquat pour le démantèlement de petites structures construites en maçonnerie ou en béton à faible résistance (voir Figure 13). Quant aux marteaux-piqueurs, ils ont l'avantage d'être plus petits, plus portatifs et peuvent être efficace dans des endroits confinés où les structures, les dalles en béton sont basses. Quant à la boule, elle est employée pour des structures hautes. D'autres outils existent également pour la démolition mécanique de barrages, tels les séparateurs de roche et les cisailles hydrauliques (USSD, 2015).

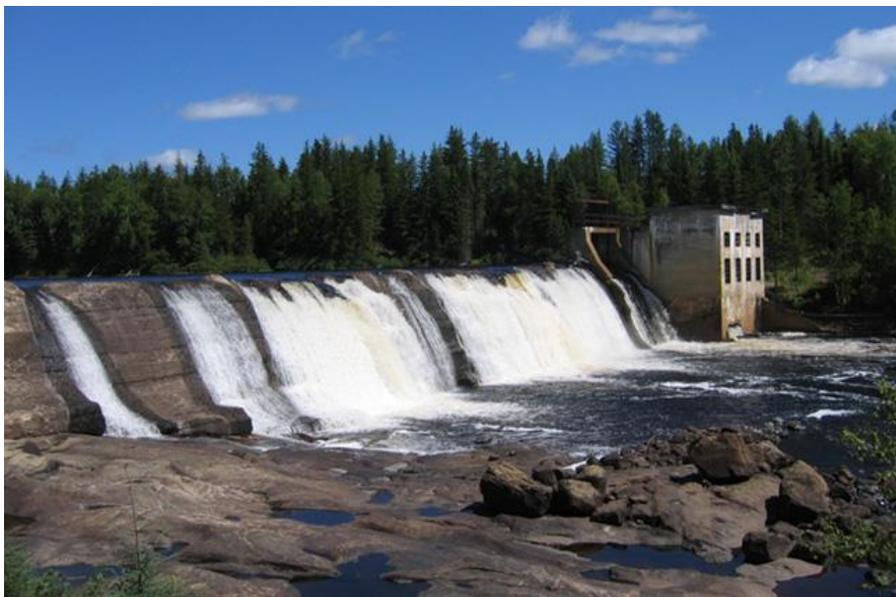
**Figure 14 - Aménagement hydraulique de Parent (Hydro-Québec, 2017)**

Ce barrage est un barrage-poids d'une longueur de 44 mètres, d'une largeur en crête variant entre 1 et 1,8 mètres et d'une hauteur de chute maximale de 15,6 mètres (voir Figure 14) (AECOM, 2016). Il ne répond donc pas aux critères associés aux barrages de faible contenance, car sa hauteur est plus élevée que 7,5 mètres. Malgré cet inconvénient, il a été choisi comme exemple, car peu de barrages de faible contenance ont été démantelés au Québec et les informations concernant ces démantèlements sont très difficiles à obtenir.

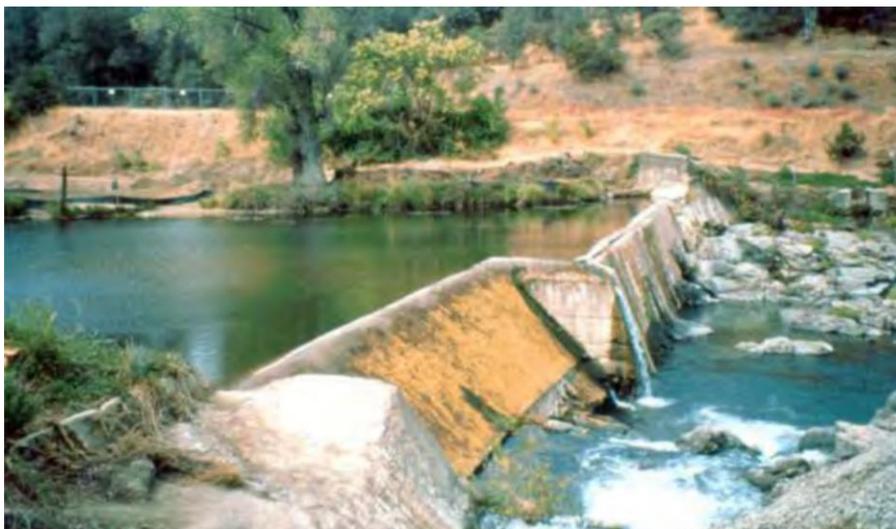
**Figure 15 - Photographie du barrage Saeltzer avant son démantèlement (USSD, 2015)**

Le barrage Saeltzer était un barrage-poids composé d'un mur en béton armé d'une hauteur maximale de 6 mètres et d'une longueur de crête d'environ 56 mètres (voir Figure 15). Sa largeur variait entre 60 et 90 centimètres et l'ouvrage avait une pente de 1 pour 1. Le volume total de la structure faisait environ 1 530 m<sup>3</sup>. Il était exploité et entretenu par la Townsend Flat Water Ditch Company (TFWDC). En 1997, cette compagnie avait signalé que le barrage s'était détérioré de manière significative et que des fissures étaient visibles. L'état physique de l'ouvrage était considéré comme très mauvais et cela était démontré par de nombreuses fuites. Il est à noter qu'une échelle à poisson a été construite sur la culée droite du barrage en 1958. Celle-ci consistait en un tunnel en béton de 113 mètres de long avec des bassins en escaliers qui reliaient la gorge en contre bas à la retenue du barrage. Cependant, les poissons

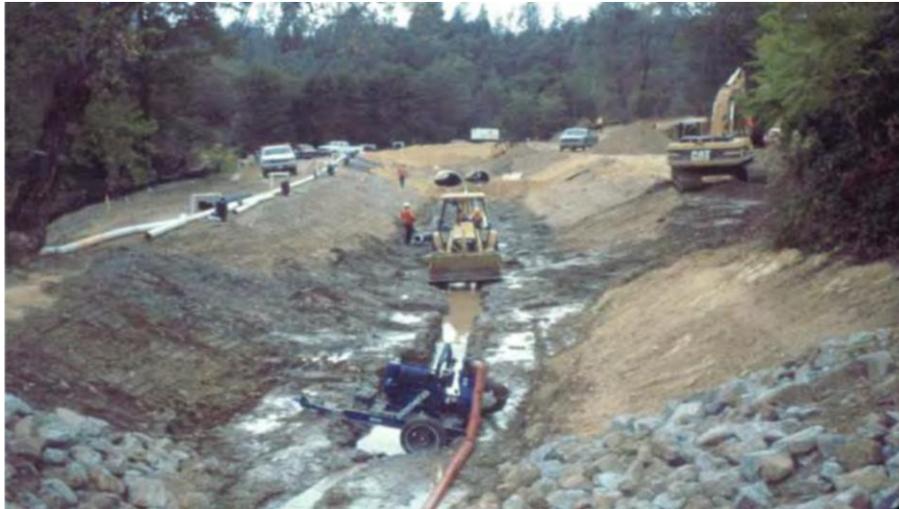
**Figure 16 - Canal de dérivation construit pour le démantèlement du barrage Saeltzer et l'enlèvement des sédiments contaminés (USSD, 2015)**

La présence de quantités importantes de sédiments contaminés dans le bassin de retenue a eu des conséquences aux niveaux financier et infrastructurelle considérables. Afin d'excaver les sédiments dans des conditions sèches, il a été nécessaire de détourner le ruisseau et d'abaisser le réservoir. Deux ouvrages temporaires de dérivation du cours d'eau ont dû être conçus et élaborés sous la forme d'un batardeau en palplanches et d'un canal de dérivation (voir Figure 16). Ensuite, l'eau du réservoir a été pompée et envoyée vers des bassins de percolation en aval. Lorsque les sédiments furent suffisamment secs pour supporter l'intervention de machines conventionnelles, ils ont pu être excavés par des bulldozers et des chargeurs frontaux, puis transportés par camion dans un site d'enfouissement approprié. Au total, un peu plus de 9 500 m<sup>3</sup> de sédiments ont subi ce traitement. La faisabilité d'une telle procédure dépend des installations disponibles, du temps nécessaire pour assécher les sédiments, ainsi que du volume, de la granulométrie et de la perméabilité des sédiments. Si le volume de sédiments avait été faible et non pollué, il aurait été possible d'utiliser des excavatrices depuis le bord du réservoir.

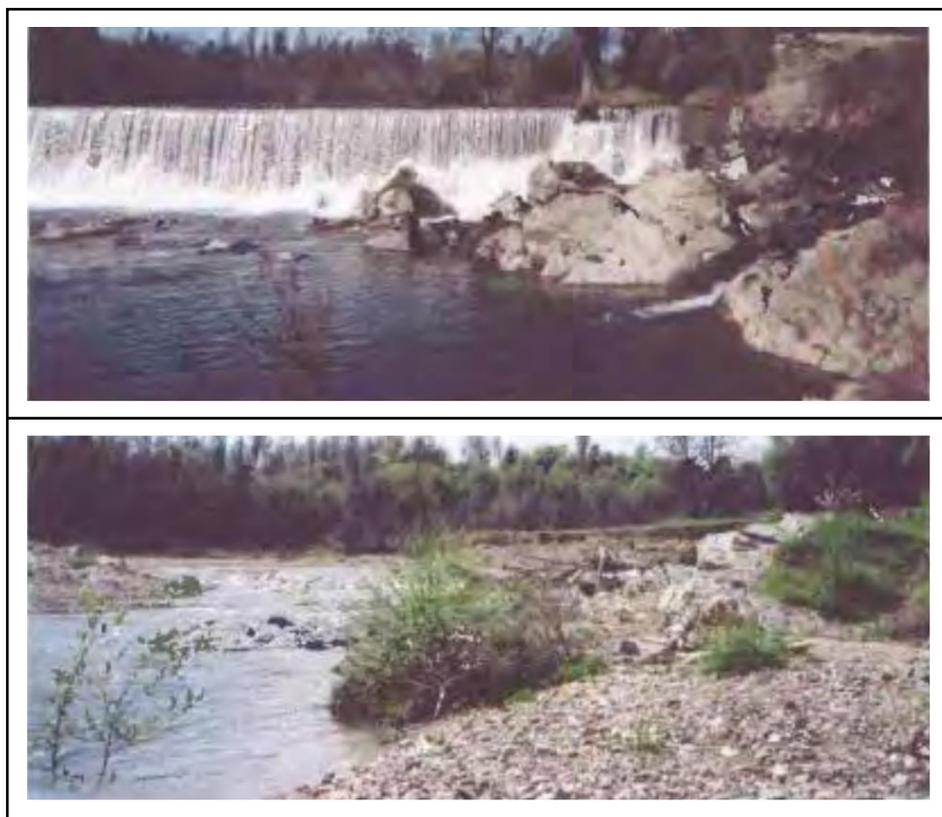
**Figure 17 - Photographie du barrage Saeltzer avant et après démolition (USSD, 2015)**

Quant au barrage contrefort en aval, constitué de gravier de fraie propre, il assurait la stabilité du barrage lors de l'enlèvement des sédiments et servait également d'aire de travail. La démolition s'exécuta à l'aide de pelles hydrauliques. Les déchets produits ont été triés sur place avant d'être éliminés dans un site d'enfouissement local. Les palplanches implantées en amont ont été graduellement enlevées en 24 heures, afin de limiter l'érosion. Le chenal de dérivation a été ainsi asséché, pour être ensuite remblayé. Les zones dégradées par les entrepreneurs ont été restaurées et les berges ont été enrochées,ensemencées et recouvertes de pailles (voir Figure 17) (USSD, 2015).

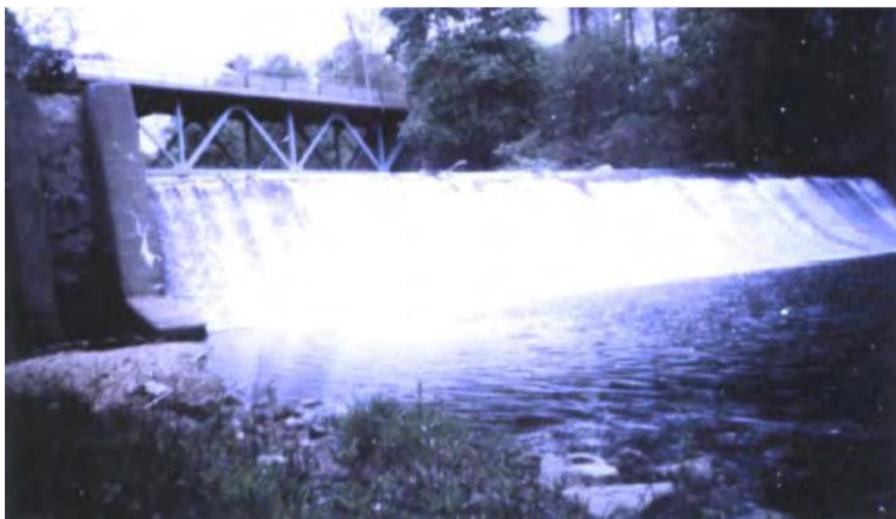
**Figure 18 - Photographie du barrage d'Old Berkshire Mill avant son démantèlement (USSD, 2015)**

de retenue du barrage était de 12 300 m<sup>3</sup>. Lorsque les ouvrages d'évacuation sont devenus défaillants, le propriétaire, Crane et al., a examiné les solutions possibles et a évalué leurs pertinences quant à l'avenir du barrage Old Berkshire Mill. Le choix du propriétaire fût d'enlever complètement le barrage. Les motifs de ce choix étaient économiques et environnementaux. Sur le plan financier, la valeur économique de l'exploitation du barrage étant négative, la compagnie souhaitait réduire leur passif à long terme (USSD, 2015).

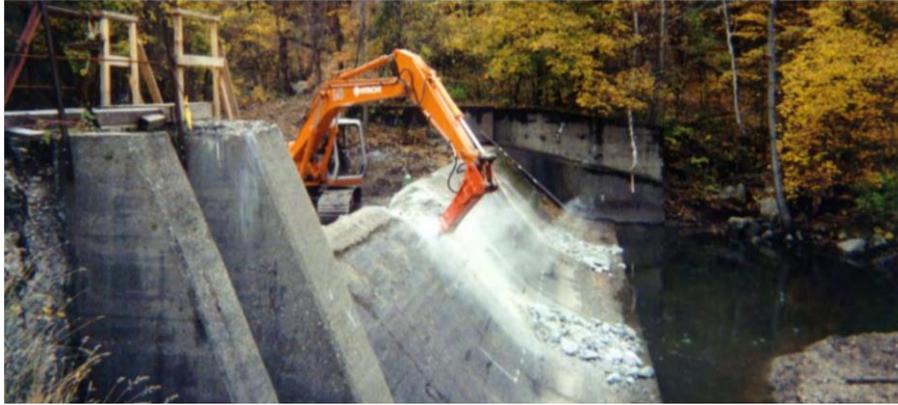
**Figure 19 - Démolition de la structure en béton par un marteau piqueur hydraulique installé sur une pelleteuse (USSD, 2015)**

Le démantèlement du barrage d'Old Berkshire Mill fut le premier projet de démantèlement ayant lieu dans le Commonwealth du Massachusetts. La démolition se déroula en deux phases. La première fut de protéger les ouvrages en périphérie du barrage, à savoir les culées du pont en amont de la retenue et la conduite d'alimentation en eau à haute pression traversant la retenue. Ces deux ouvrages ont été blindés à l'aide de pierres extraites localement et placées mécaniquement. La deuxième phase fut la destruction du barrage. Les travaux commencèrent fin juillet 2000, profitant que pendant l'été, les débits de la rivière étaient au plus bas. L'entrepreneur a asséché la retenue grâce à une modification des vannes du barrage et à l'usage de bermes, de ponceaux dans le chenal de la rivière. Au début de l'automne, la démolition du béton s'effectua à l'aide d'un marteau piqueur hydraulique installé sur une pelleteuse (voir Figure 19). En bas du barrage, une excavatrice enlevait les morceaux de bétons au fur et à mesure qu'ils tombaient du barrage. L'armature en acier de surface fut également démantelée lors de ces travaux (USSD, 2015).

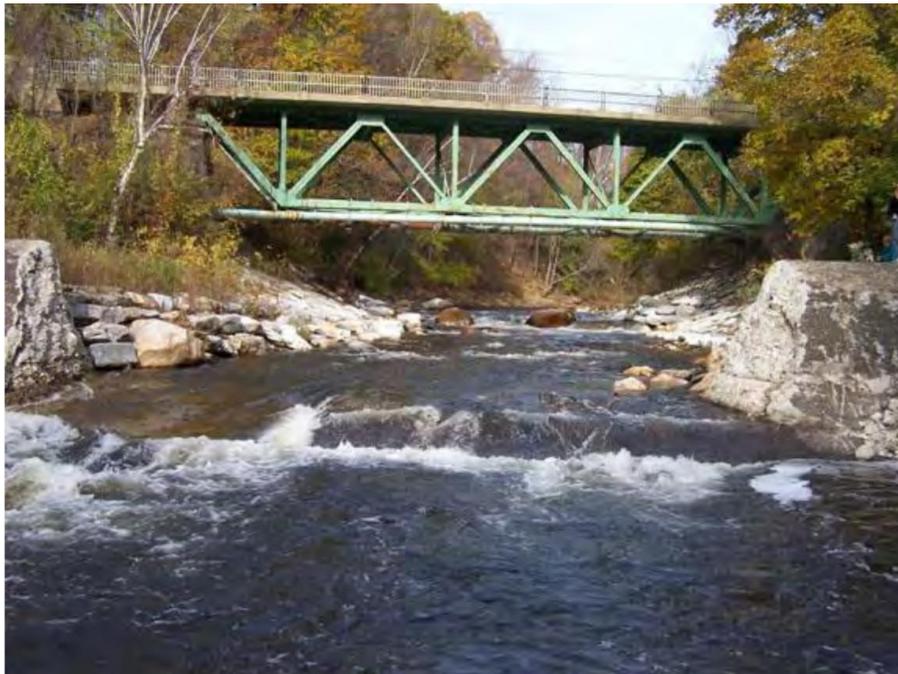
**Figure 20 - Photographie du barrage après son démantèlement (USSD, 2015)**

La continuité du cours d'eau a ainsi été restaurée (voir Figure 20).

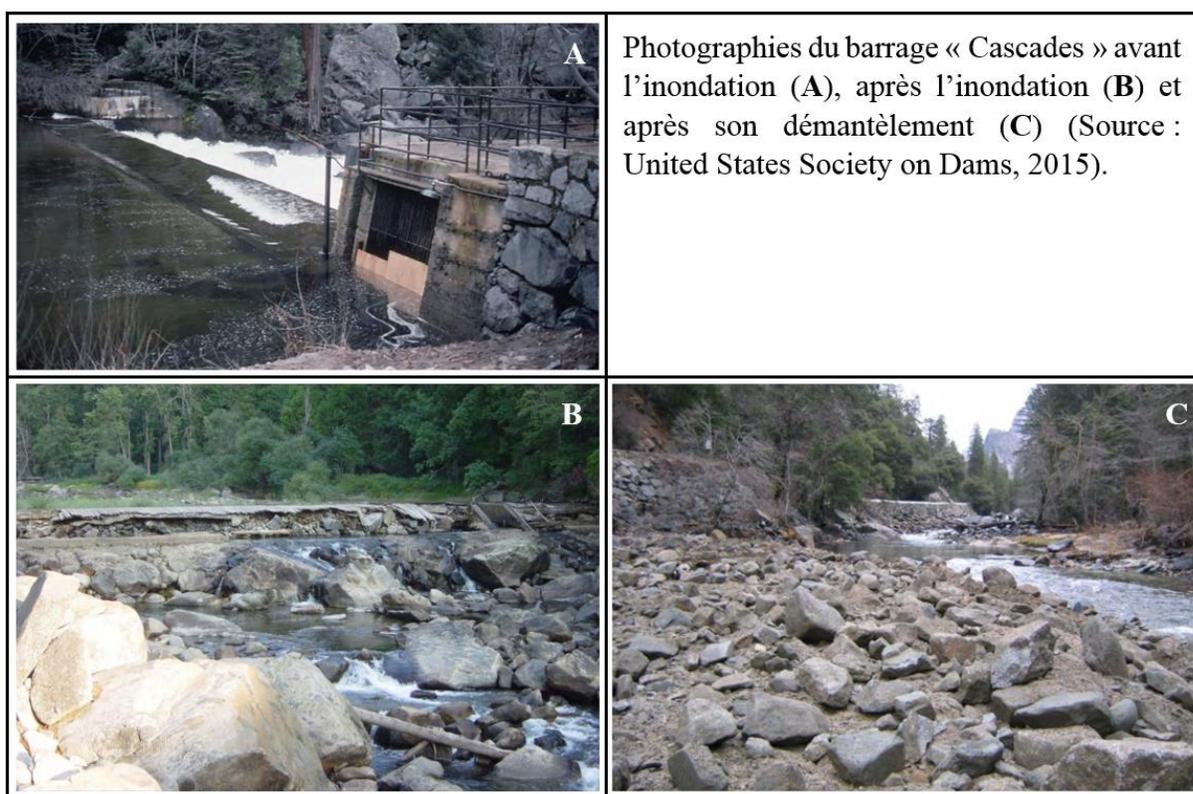
**Figure 21 - Photographies du barrage Cascades (USSD, 2015)**

L'ancien barrage Cascades se situait sur la rivière Merced à l'extrémité ouest de la vallée Yosemite dans le parc national du même nom, en Californie. Construit en 1917, ce barrage servait à produire un débit de dérivation pour la centrale hydroélectrique du parc national. Cette installation hydroélectrique a été mise hors service entre 1985 et 1986, en raison de sa détérioration et de la vétusté de l'ensemble du réseau électrique. Le barrage Cascades avait été gravement endommagé par des inondations en 1997 et depuis cette date, il était plus en fonction et donc d'aucune utilité (voir Figure 21). Il représentait même un risque pour les visiteurs du parc. Afin d'améliorer le passage du poisson et de restaurer le milieu, il a été démantelé entre 2003 et 2004 (USSD, 2015).

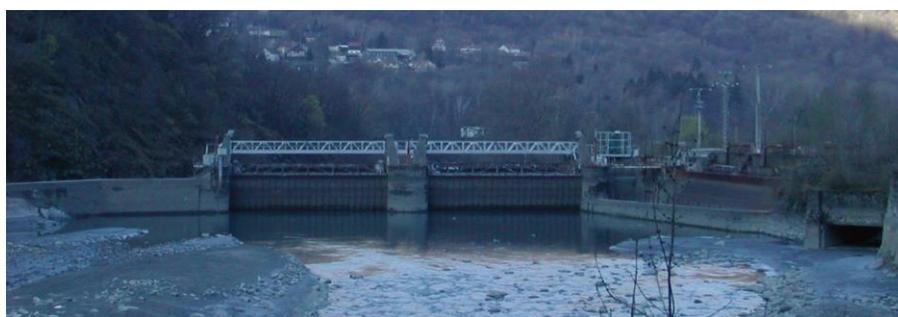
**Figure 22 - Barrage de Séchilienne avant son démantèlement (Hydretudes, 2015)**

Le barrage de Séchilienne avait une longueur totale d'un peu moins de 100 mètres et une hauteur moyenne de 5 mètres. Il était constitué d'un déversoir en rive gauche, deux vannes dites segment au centre, d'une vanne wagon et d'une ancienne prise d'eau en rive droite (voir Figure 22). La capacité de la retenue d'eau était d'environ 10 000 m<sup>3</sup> et la hauteur de la chute d'eau engendrée par le barrage était d'environ 3 mètres (Hydretudes, 2015).

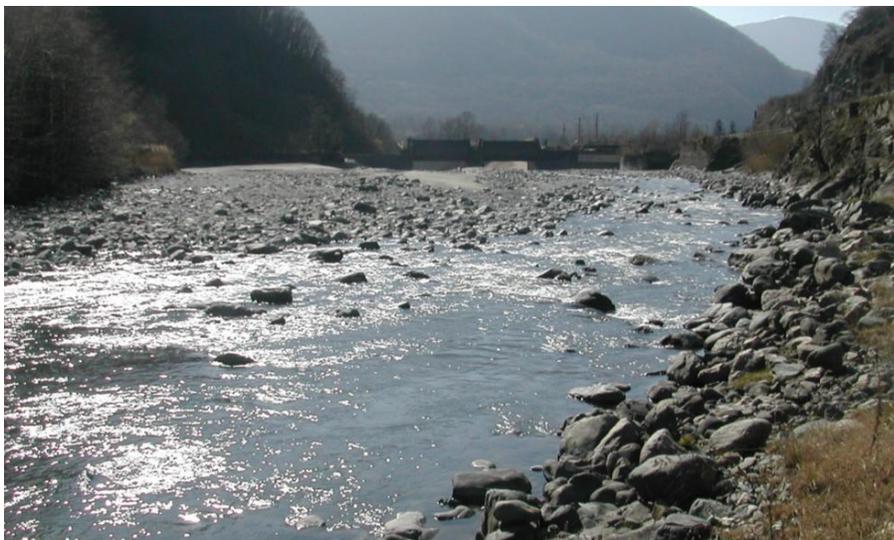
**Figure 23 - Vue du lit du cours d'eau reprofilé à l'issue des travaux (Hydretudes, 2015)**

La deuxième phase se concentra sur le démantèlement de la partie gauche du barrage. Afin que les travaux de démolition puissent démarrer, un batardeau a été installé depuis le lit majeur gauche jusqu'à l'arrière de la pile centrale et, en rive droite, un chenal préférentiel a été créé en aval du barrage. Puis, l'ensemble du génie civil gauche a été démantelé et déposé temporairement sur le lit majeur en amont. Le lit du cours d'eau fut reprofilé (voir Figure 23) et stabilisé grâce à un enrochement. Un second passage à gué a été créé pour faciliter l'évacuation du génie civil (Hydretudes, 2015).

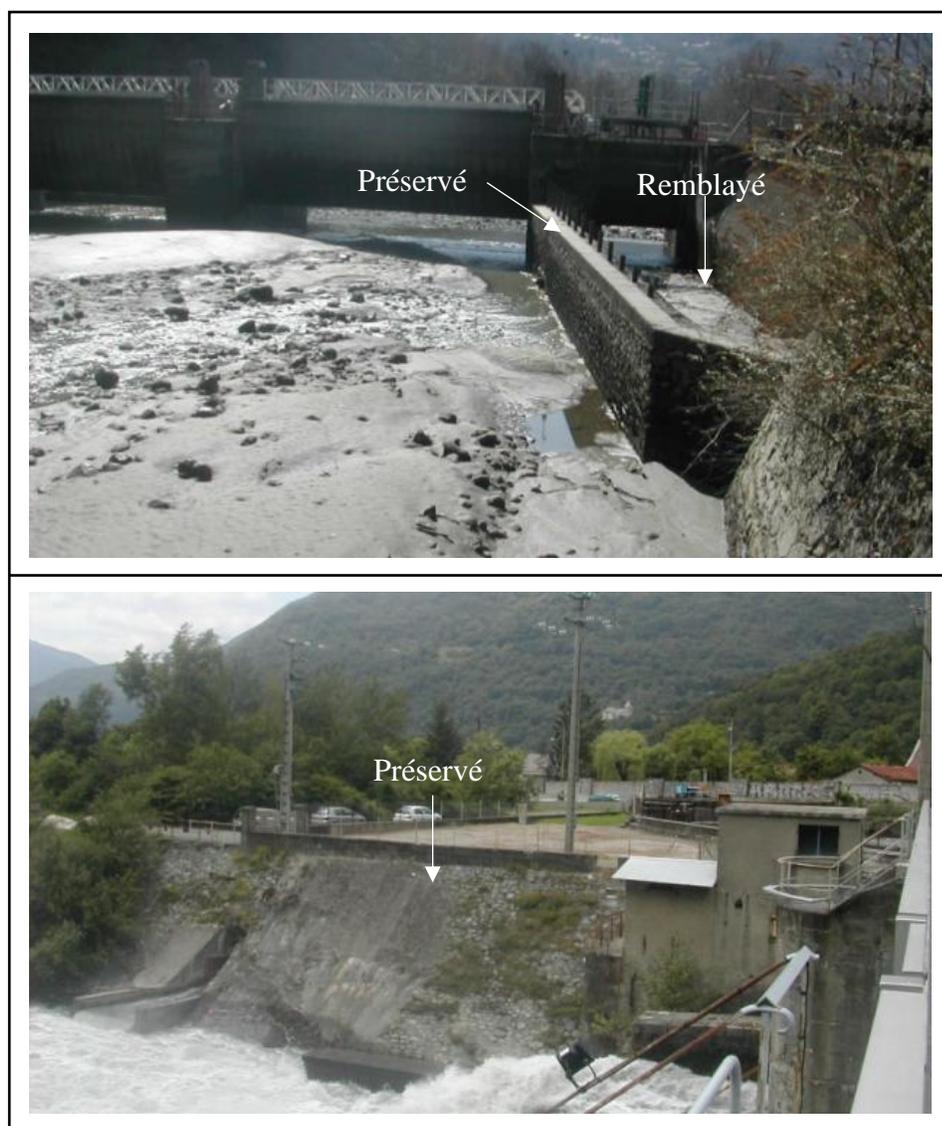
Figure 24 - Éléments du barrage de Séchilienne qui ont été conservés (Hydretudes, 2015)

Plusieurs éléments du barrage ont été conservés sur place pour deux raisons (voir Figure 24). La première était de conserver un témoignage de l'activité hydroélectrique de Séchilienne et la deuxième était de sécuriser les berges et la route départementale (RD 1091) adjacente.

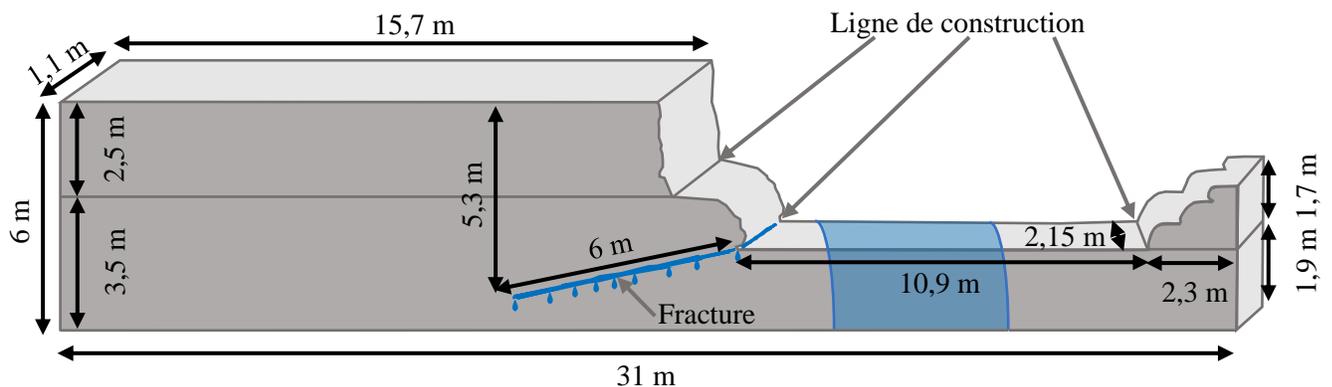
Figure 25 – Dimension du barrage Longchamp

Le barrage Longchamp a été construit en plusieurs étapes ce qui est démontré par la présence de lignes de constructions. Ces lignes constituent une faiblesse du point de vue de la stabilité du barrage. En 2011, lors de l'ouragan Irene, le barrage Longchamp a été brisé en plusieurs morceaux. Seule, la première partie, la plus profonde, est restée intacte. Depuis cet événement, l'eau a suinté dans la première ligne de construction située à gauche du barrage, lorsqu'on le regarde depuis l'aval. Les dimensions de l'ouvrage ont été mesurées (voir Figure 25), cependant les valeurs sont approximatives car sa forme est concave et le barrage s'élargit à sa base.

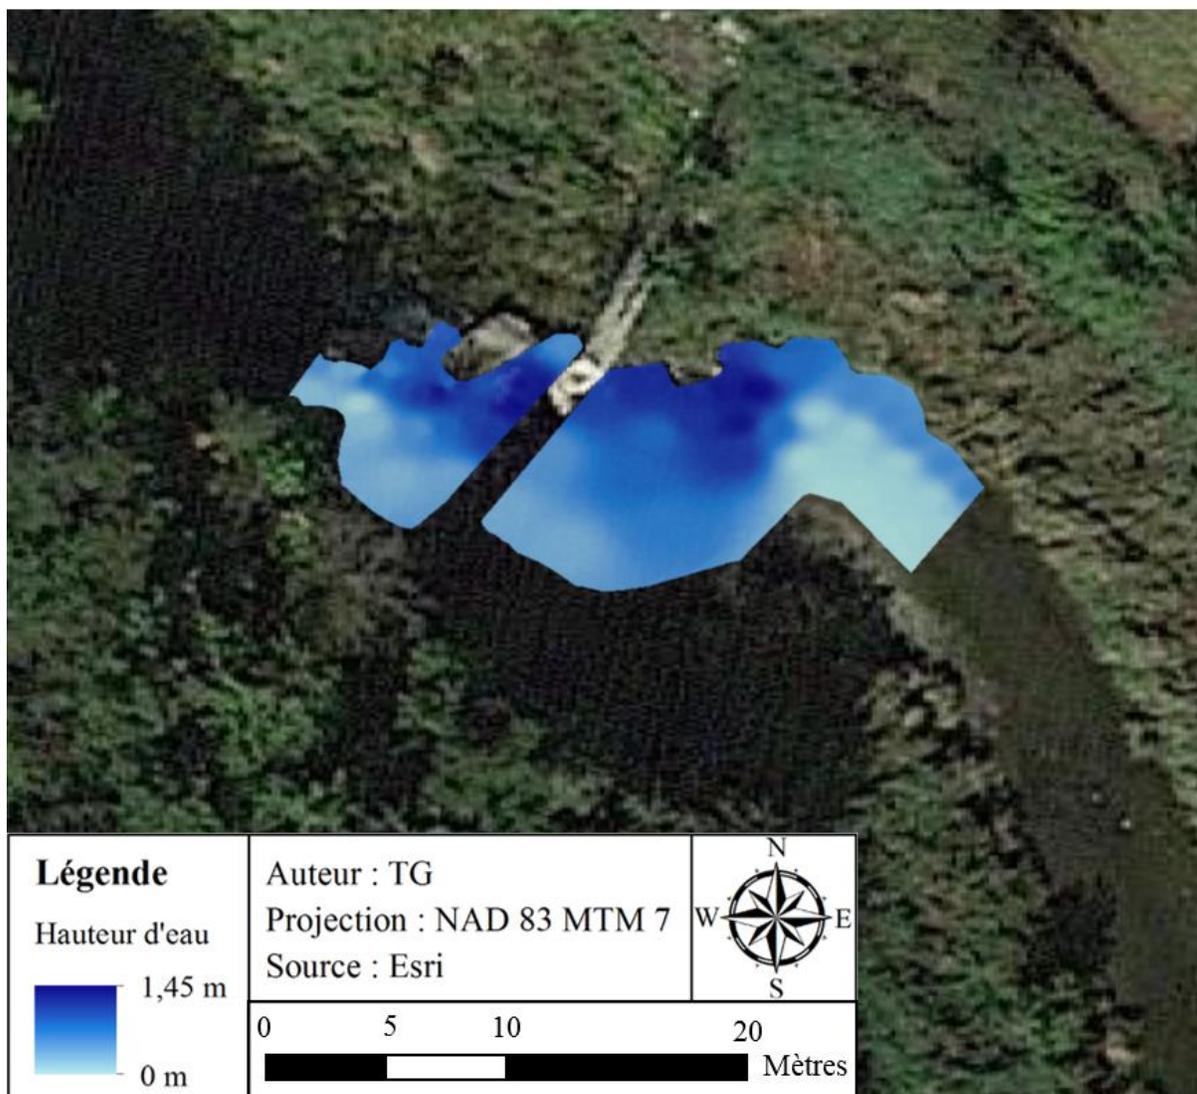
**Figure 26 - Modélisation du fond du ruisseau Fourchette à l'emplacement du barrage Longchamp**

Le barrage Longchamp forme une retenue d'eau d'une superficie d'environ  $70 \text{ m}^2$  dont la profondeur maximale est de 1,45 mètres. La présence du barrage est à l'origine de la création d'une chute d'eau d'une hauteur de 1,9 mètres. Au pied du barrage, sa profondeur maximale est de 1,45 mètres (voir Figure 26). La modélisation du fond du cours d'eau à proximité de l'emplacement du barrage Longchamp a été réalisée à partir de mesures prises sur le terrain et d'une interpolation effectuée grâce au logiciel ArcGis. On peut remarquer que les profondeurs maximales se situent sur le même côté du barrage, le côté gauche en regardant depuis l'aval. De ce fait, l'ancien tracé du ruisseau Fourchette devait passer par ce côté.

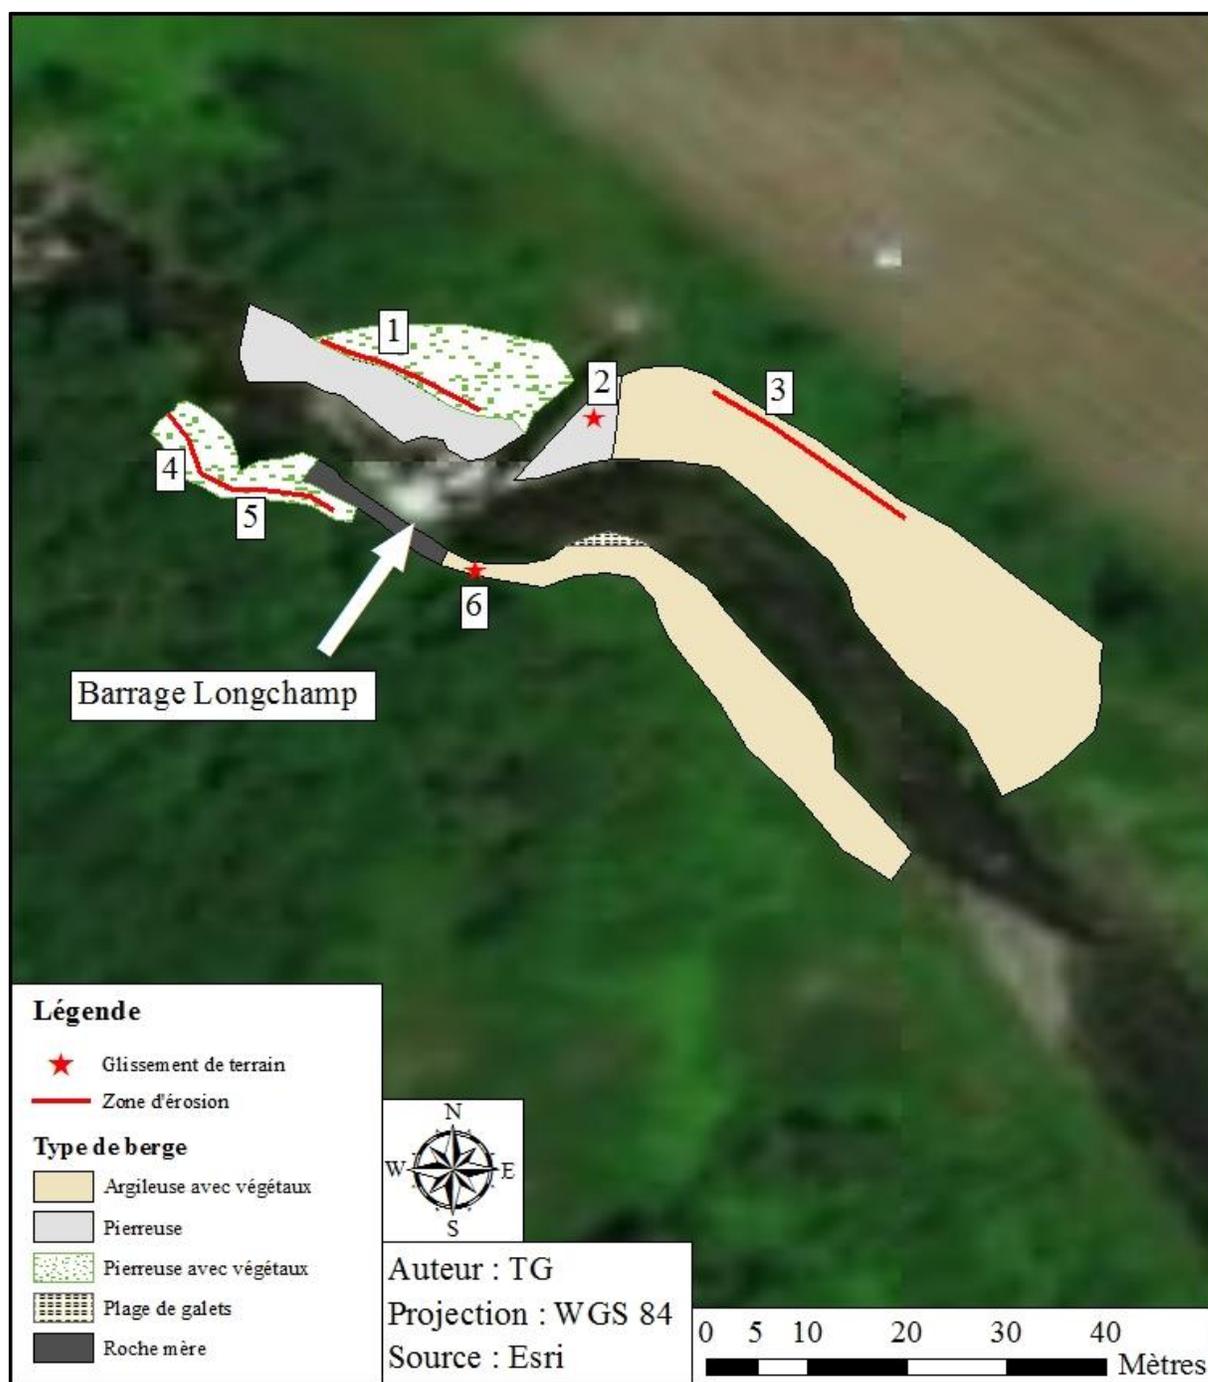
**Figure 27 - Cartographie du type des berges, des zones d'érosion et des glissements de terrain. La numérotation est reliée aux numéros des photographies de la figure 28**

est également visible sur la rive droite (voir photographie n° 3). Deux glissements de terrain ont causé l'affaissement du sol en amont du barrage (voir photographie n° 2 et 6).

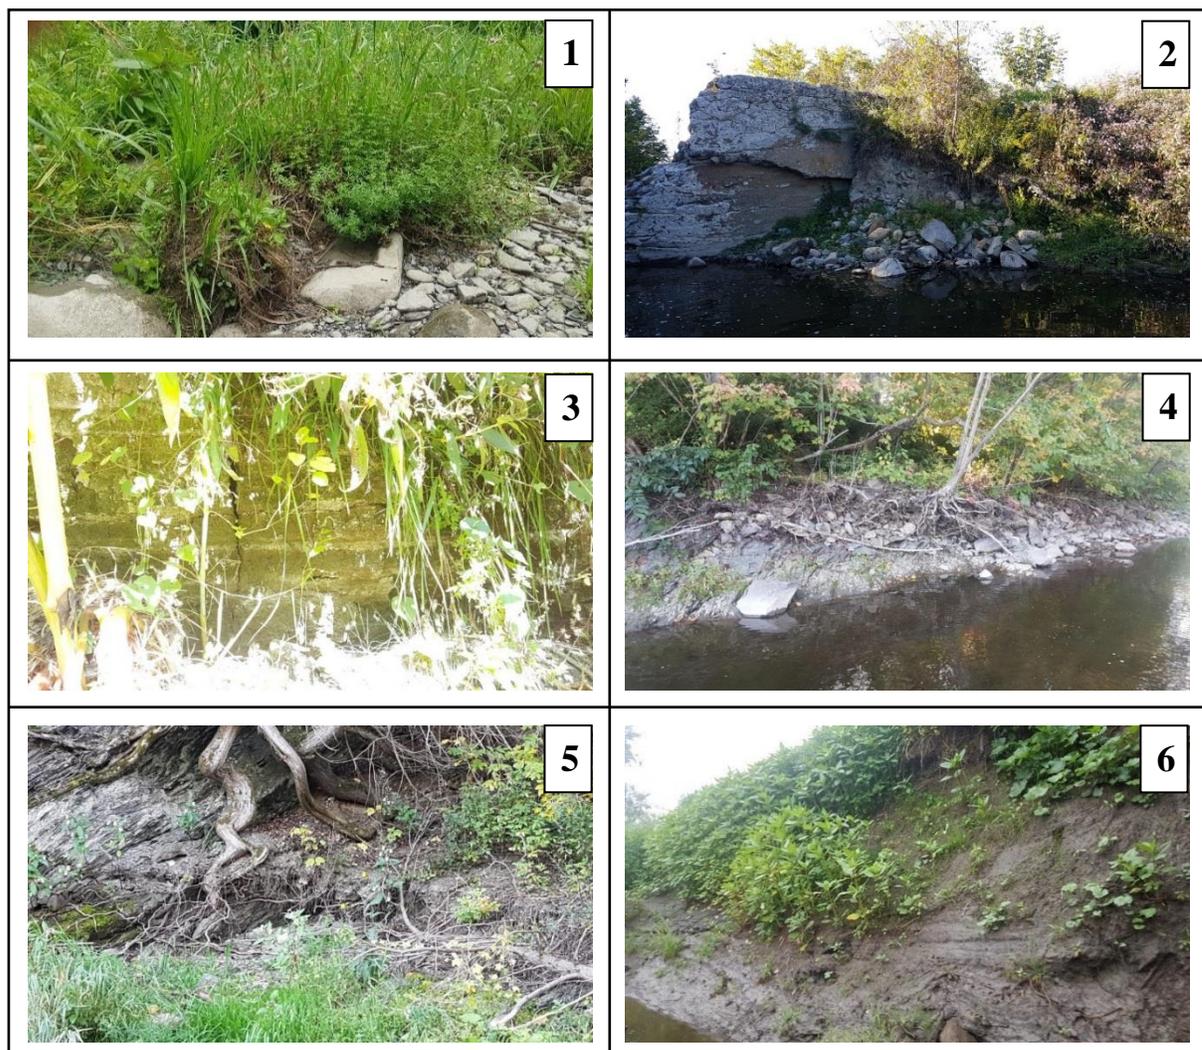
**Figure 28 - Photo prises des zones d'érosion et de glissement de terrain à proximité du barrage Longchamp**

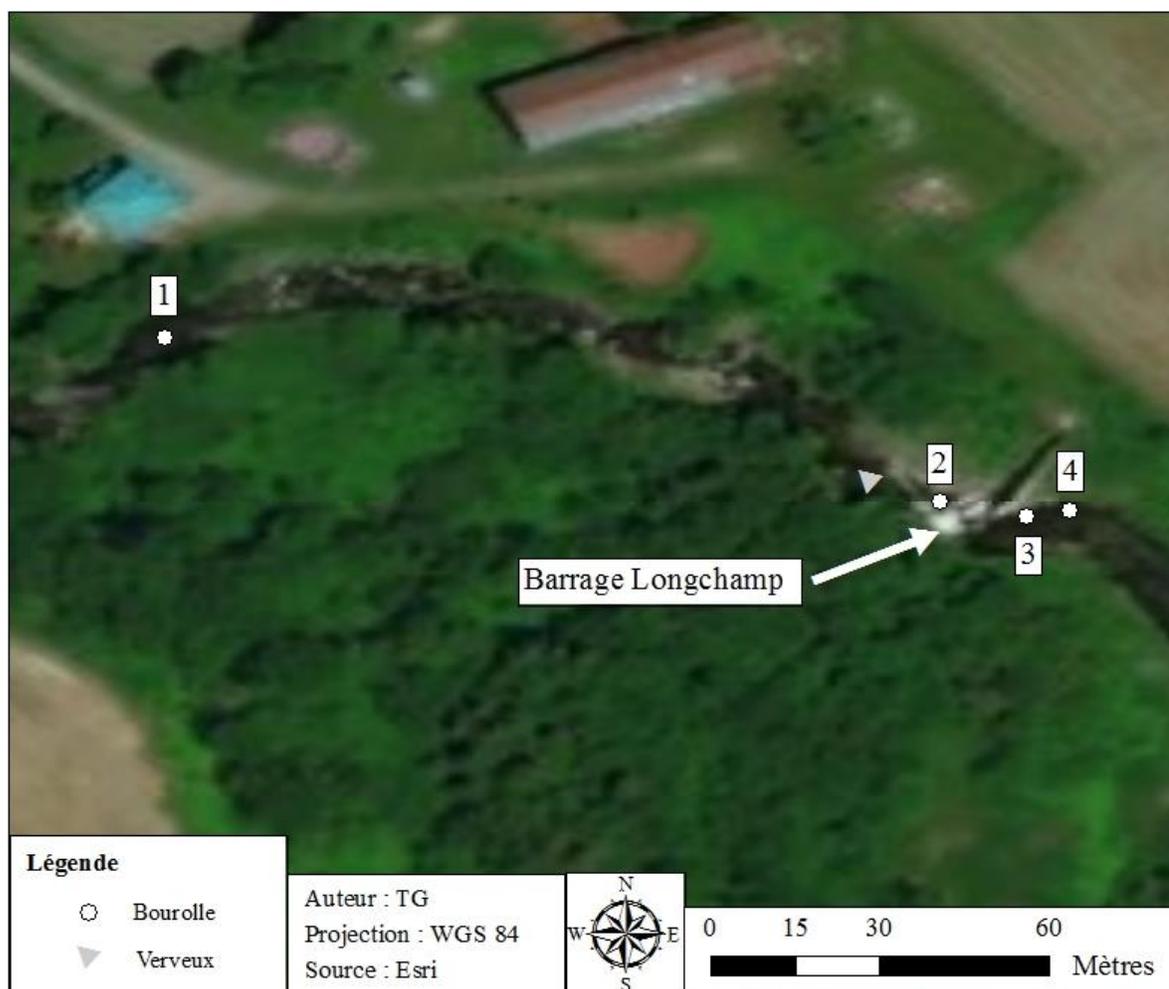
**Figure 31 - Localisation des bourolles et du verveux installés à proximité du barrage Longchamp**

Le barrage Longchamp est un obstacle majeur à la libre circulation de la faune aquatique du ruisseau Fourchette. Avant d'envisager le rétablissement d'une libre circulation, il est important d'identifier les espèces aquatiques vivant en aval et en amont du barrage. Cette donnée est primordiale, car il faut éviter que des espèces invasives ou des espèces compétitrices d'une espèce ciblée puissent remonter le barrage. Il est à noter que le Ministère des Forêts, de la Faune et des Parcs souhaite cibler comme espèce l'omble de fontaine. Il était également intéressant de détecter si une espèce rare pourrait profiter de la libre circulation pour augmenter son aire de répartition. Ceci a donné lieu, au début du mois de septembre 2019, à l'installation de bourolles et d'un verveux en amont et en aval du barrage (voir Figure 31 et annexe 3). Ces pièges sont restés un jour dans le ruisseau Fourchette avant d'être relevés. Les poissons attrapés ont été identifiés, puis mesurés. Ainsi, six espèces différentes de poissons en aval et une seule en amont ont été répertoriées (voir Tableau 4 et annexes 3 et 4).

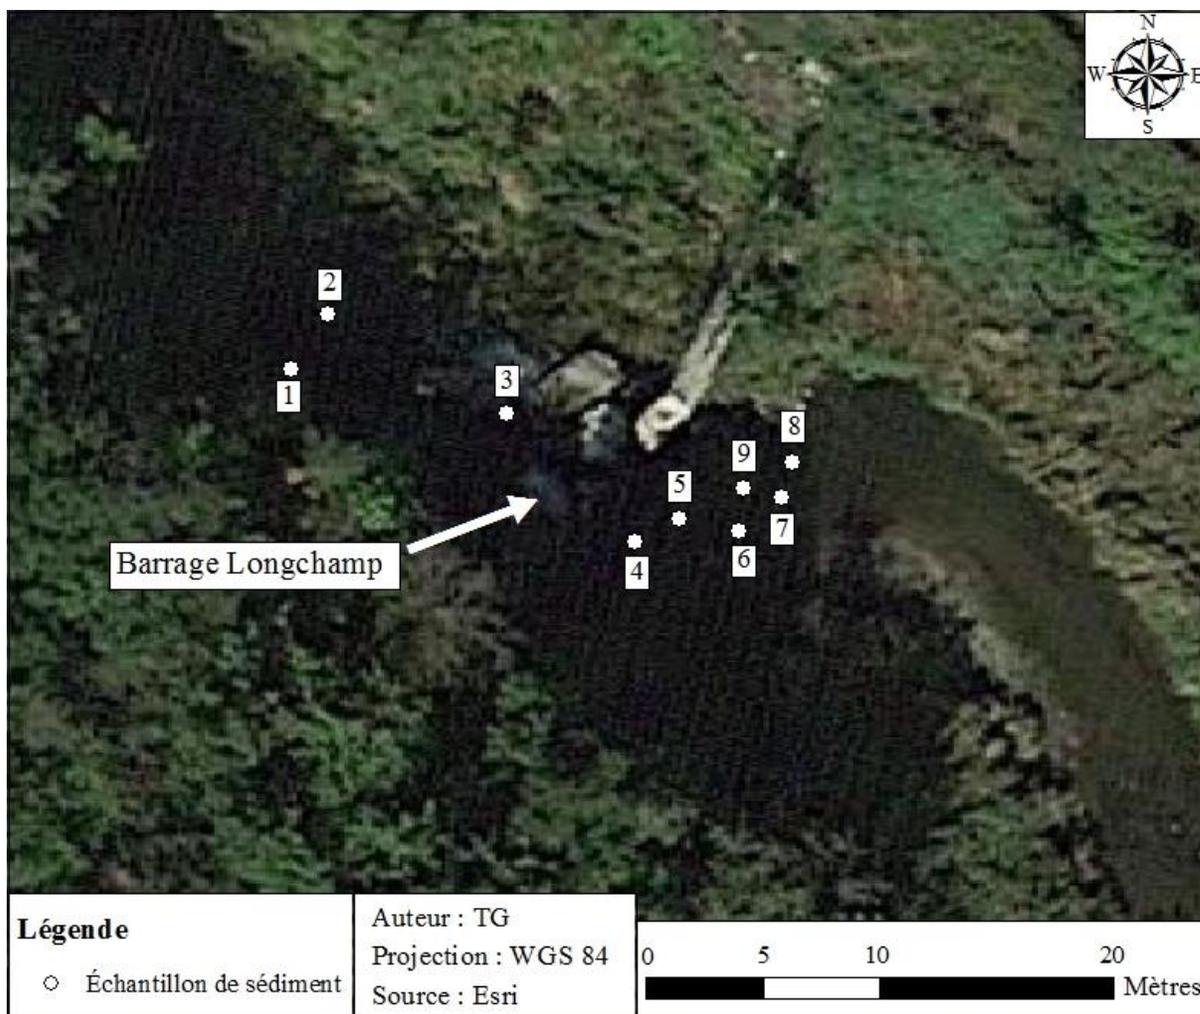
**Figure 32 - Plan d'échantillonnage des sédiments**

Les sédiments sont un enjeu environnemental majeur dans la problématique des impacts induits par les barrages. De ce fait, il est important de connaître la quantité et la qualité des sédiments retenus. Les sédiments peuvent être catégorisés selon leur granulométrie. Cette catégorisation permet d'estimer la portée des impacts des sédiments. Lorsque les particules sont libérées, plus elles sont petites, plus elles sont susceptibles de voyager sur de longues distances. Les particules fines peuvent plus facilement colmater le fond des rivières, les frayères, ainsi que les branchies des poissons. Alors que les particules plus grossières vont endommager prioritairement le périphyton, le benthos et les muqueuses des poissons. C'est pourquoi, les sédiments en amont et en aval du barrage ont été étudiés. Un plan d'échantillonnage a été réalisé et 9 échantillons, 3 en aval et 6 en amont du barrage, ont été prélevés (voir Figure 32). La hauteur d'accumulation de sédiments dans la retenue du barrage a été mesurée et varie entre 5 et 10 cm. Subséquemment, la quantité de sédiments retenus est évalué à approximativement 7 m<sup>3</sup>. Cette valeur n'est pas immuable dans le temps, car des évènements, comme les crues, les changements d'utilisation du sol, modifient leur flux.
