**ÉTUDE DE FAISABILITÉ SUR LE DÉMANTÈLEMENT  
DU BARRAGE LONGCHAMP IMPLANTÉ SUR LE  
RUISSEAU FOURCHETTE**

Essai présenté  
à M. Robert Lagacé, directeur de recherche,  
dans le cadre du programme de maîtrise professionnelle en biogéosciences de l'environnement  
pour l'obtention du grade de maître ès sciences (M.Sc.)

DÉPARTEMENT DES SOLS ET DE GÉNIE AGROALIMENTAIRE  
FACULTÉ DES SCIENCES DE L'AGRICULTURE ET DE L'ALIMENTATION  
UNIVERSITÉ LAVAL, VILLE DE QUÉBEC  
QUÉBEC

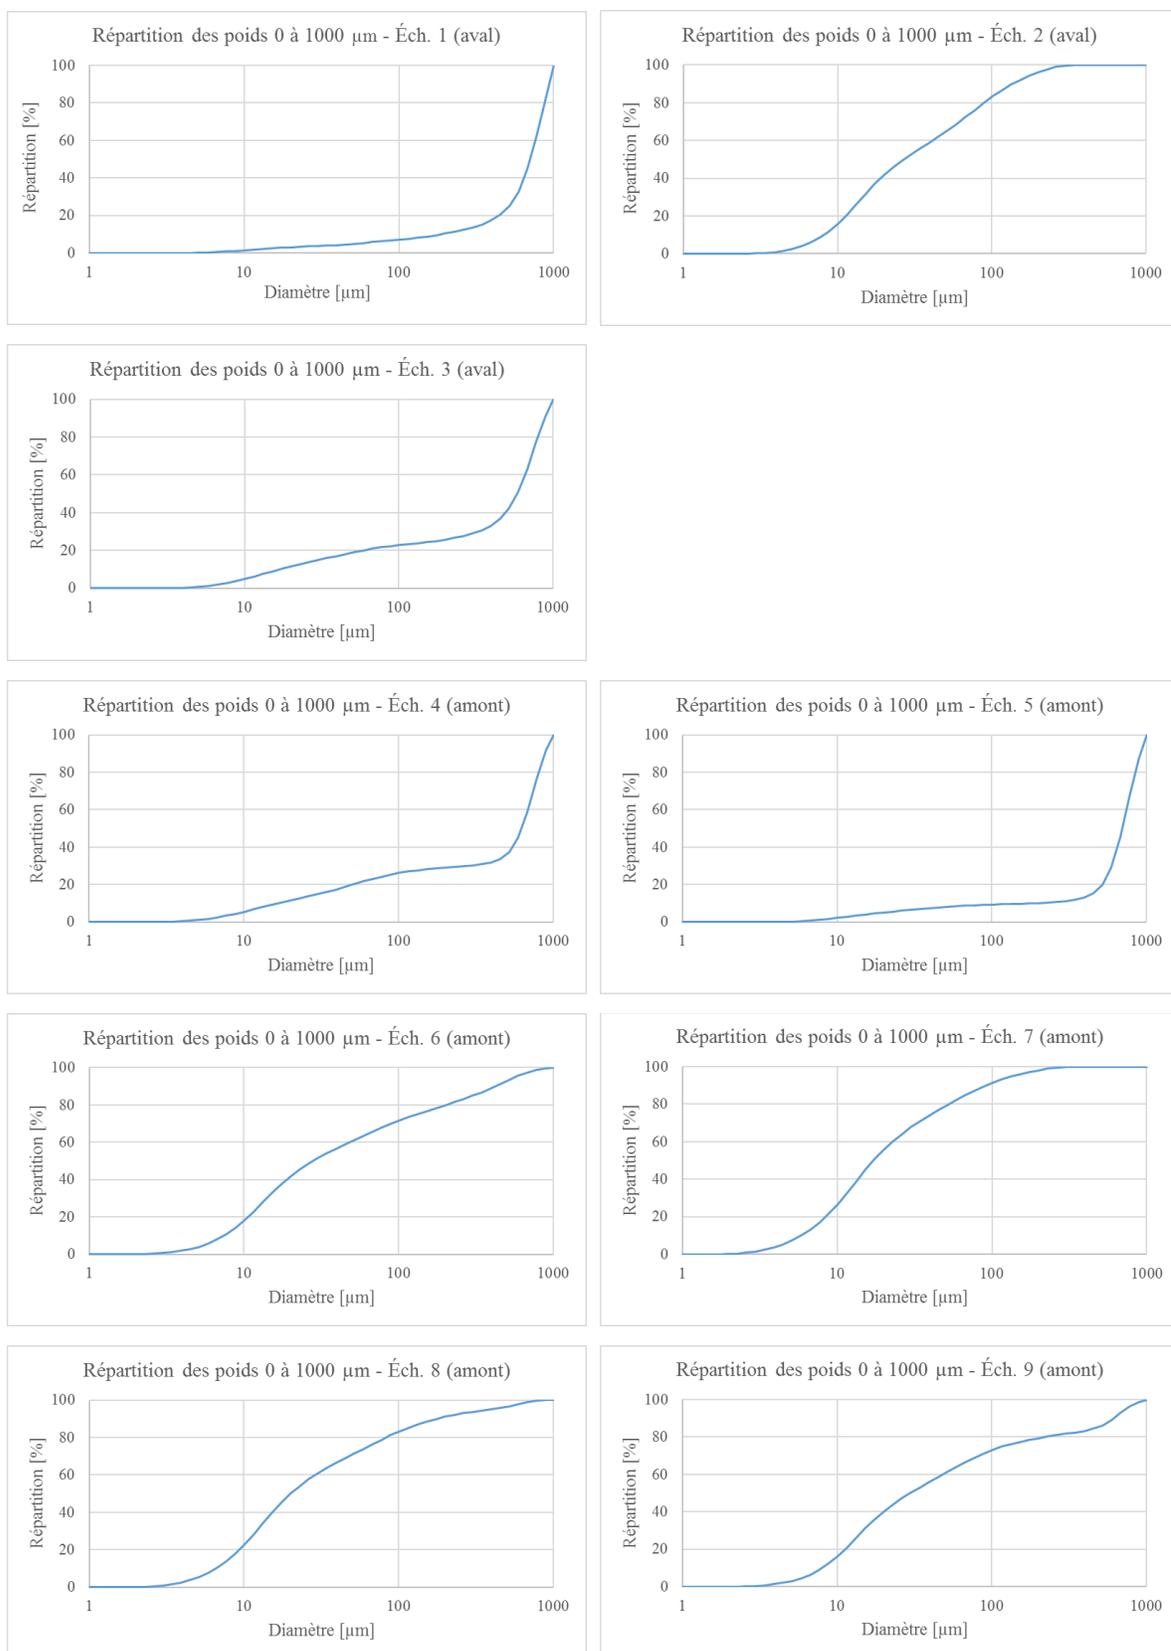
**Figure 33 – Courbes granulométriques des sédiments en aval (1 à 3) et en amont (4 à 9) du barrage Longchamp**

Les sédiments peuvent être constitués en deux groupes (voir Figure 33). Le premier réunit les échantillons 1, 3, 4 et 5, avec comme caractéristiques une répartition de plus de 70 % des particules dont le diamètre est plus grand que 400  $\mu\text{m}$ . Il est observable qu'entre 800 et 900  $\mu\text{m}$ , l'inclinaison de la pente est à son maximum, ce qui signifie qu'il y a un pic de concentration. Le deuxième groupe réunit les échantillons 2, 6, 7, 8 et 9, avec comme caractéristiques une répartition entre 55 et 70 % des particules dont le diamètre oscille entre 5 et 40  $\mu\text{m}$  et dont le pic de concentration (pente au maximum de son inclinaison) se situe entre 13 et 15  $\mu\text{m}$ . Au-delà de 40  $\mu\text{m}$ , l'inclinaison de la pente diminue gentiment, mais dans certains cas, elle peut à nouveau augmenter.

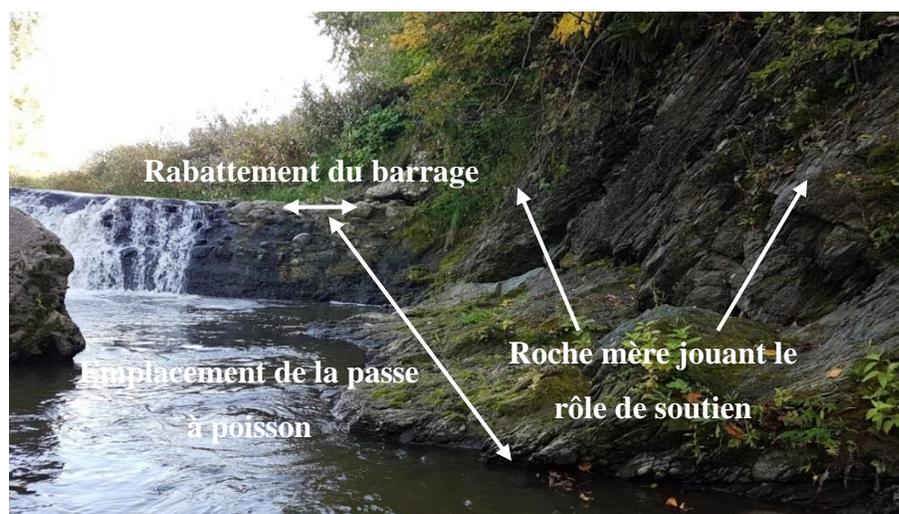
**Figure 34 - Photographie de l'emplacement potentiel de la passe à poisson**

L'emplacement potentiel de la passe à poisson amovible se situe à droite du barrage lorsqu'on le regarde depuis l'aval. Cet emplacement a été choisi, car le barrage a une hauteur plus basse à cet endroit, une largeur suffisante et la roche mère peut jouer un rôle de soutien. Pour installer la passe à poisson, il est nécessaire d'entreprendre quelques travaux préliminaires ; premièrement, il faut rabattre localement le barrage d'une quinzaine de centimètres pour que l'eau puisse s'écouler naturellement, deuxièmement, il faut implanter des fixations dans la roche mère afin qu'elle puisse soutenir la passe (voir Figure 34).

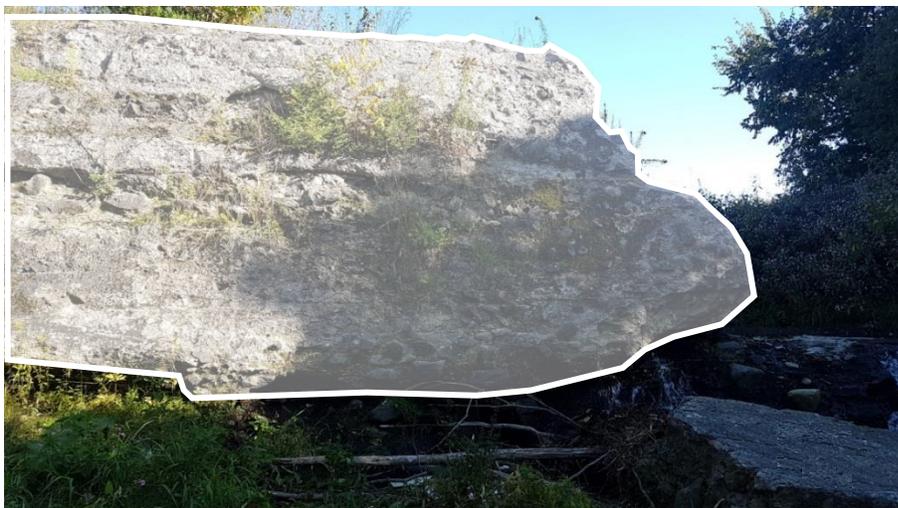
**Figure 35 - Partie du barrage abaissée**

Ce scénario consiste à abaisser la hauteur de la partie gauche du barrage lorsqu'on le regarde depuis l'aval (voir Figure 35). Cette partie est celle qui est la moins stable. Son élimination limiterait fortement les risques liés à un effondrement du barrage et permettrait également l'abaissement de la chute d'eau qui deviendrait franchissable par les poissons. La distance entre le haut du barrage devenu plus bas et le sol mesurerait environ 70 centimètres. Cette hauteur n'équivaldrait pas à la hauteur de la nouvelle chute d'eau, car la hauteur du niveau d'eau créée en contrebas devrait être prise en considération. Les aspects négatifs environnementaux de ce scénario seraient que le transit des sédiments, la morphologie et l'hydrologie du ruisseau Fourchette ne seraient pas rétablis. L'élément positif de ce scénario serait que la partie du barrage conservée permettrait de conserver un témoignage du patrimoine historique de la commune de Saint-Isidore.

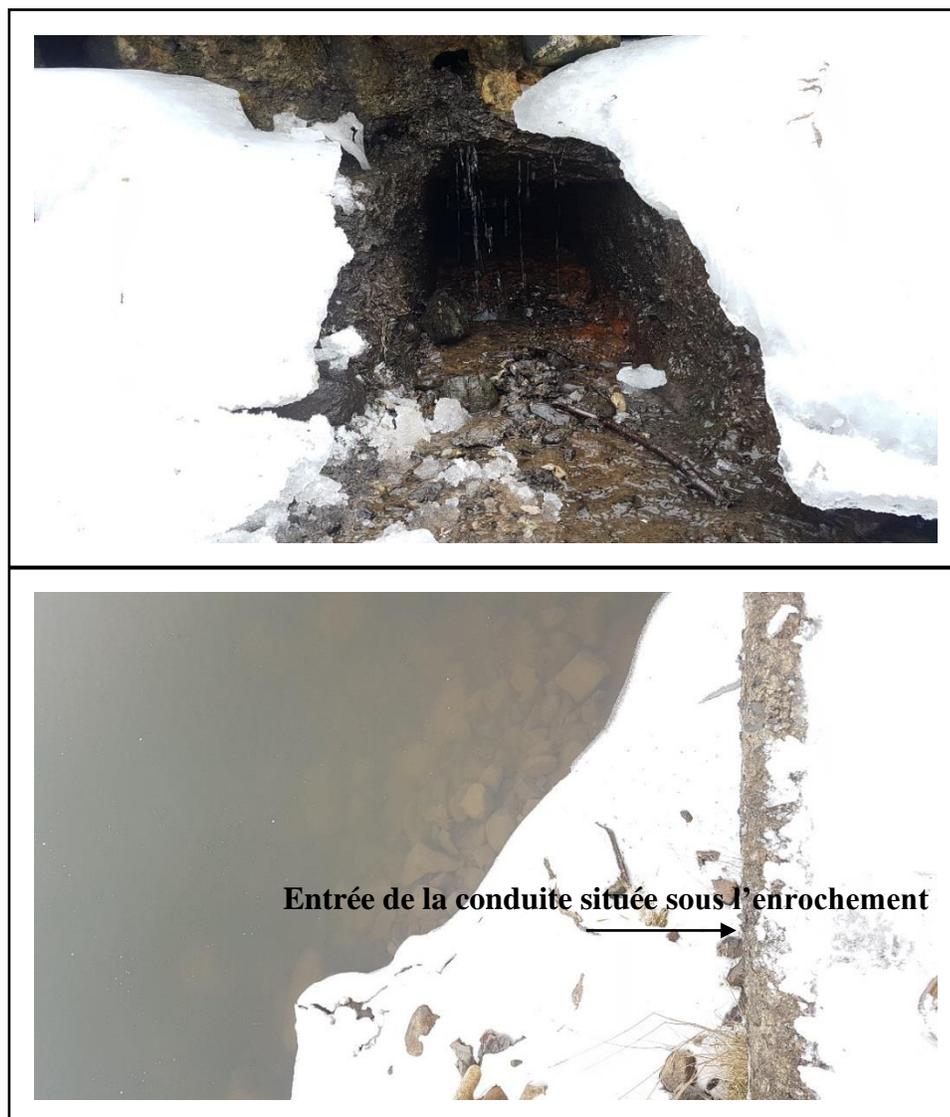
**Figure 36 - Photographies de la conduite du barrage Longchamp**
