# Rapport et recommandation 2020: Restauration des habitats de l'Anguille d'Amérique pour les rivières Etchemin et à la Scie.

# Produit par le Conseil de Bassin de la rivière Etchemin

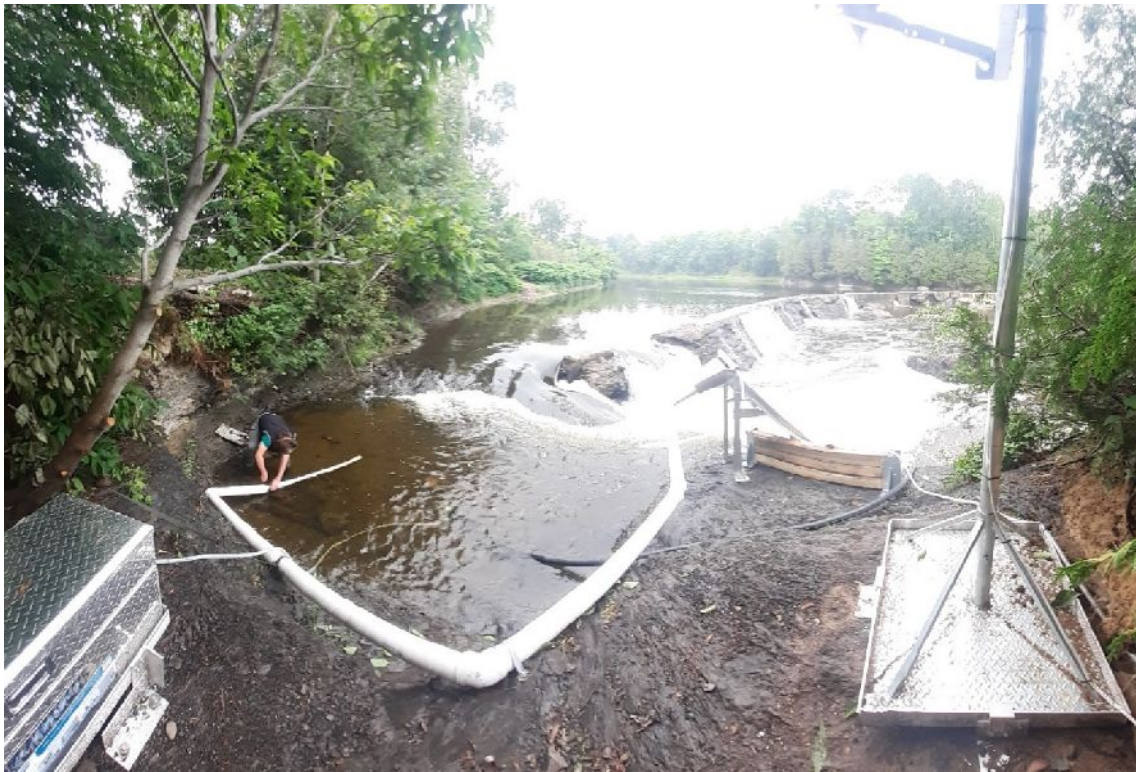
*Figure 1: Entretien de la passe à Anguille – 17 juillet 2020*

En plus d'effectuer les travaux d'acquisition de connaissance sur le terrain, le CBE assurait également l'opération et l'entretien de la passe à anguille située au barrage X0003740 au cours de l'été.

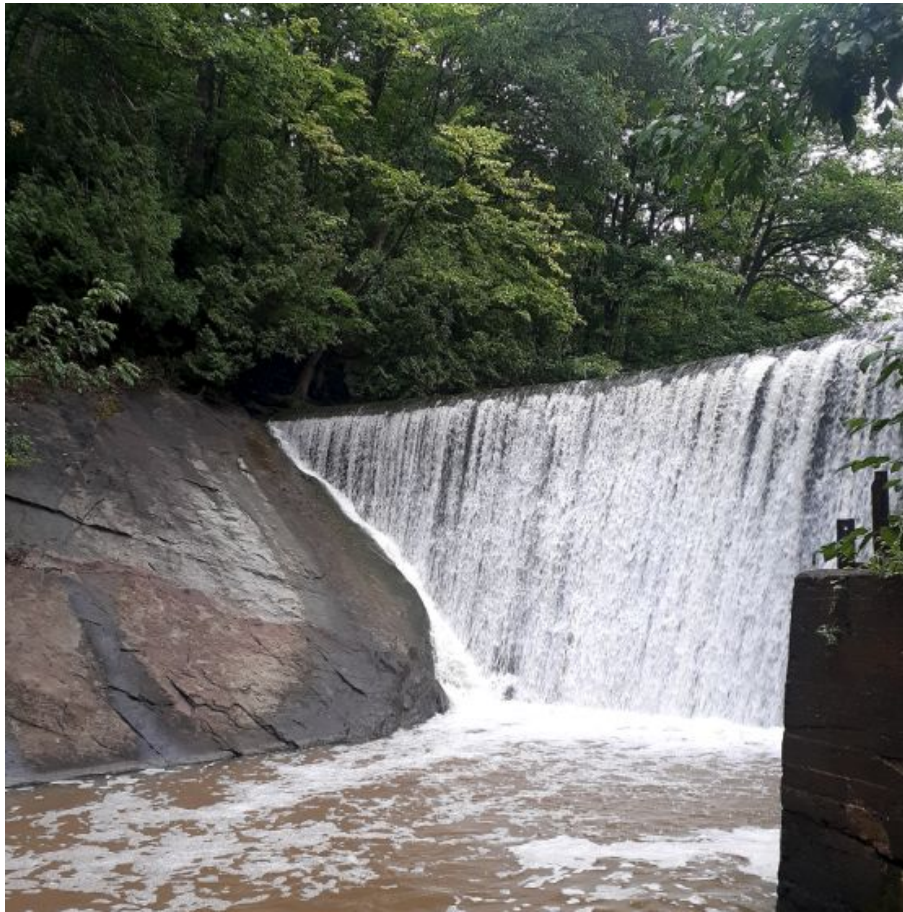
Le barrage X0003748 est le premier et le seul obstacle considéré comme infranchissable du bassin versant de la rivière à la Scie. Situé à environ 3,2km de l'embouchure de la rivière, il cause une importante perte de connectivité écologique entre les communautés du fleuve et du bassin versant à la Scie.

*Figure 3: Barrage X0003758 sur la rivière à la Scie – Juillet 2020*

Le barrage est d'une hauteur de 9,2m. Le mur de béton qui constitue l'ouvrage de soutient de la rive droite en aval du barrage est à un angle d'environ 60°, ce qui limite beaucoup le potentiel de reptation de l'anguille, mais ne rends pas impossible la montaison. Le propriétaire du barrage a

déjà été rencontré par l'équipe du CBE. Il est responsable de l'entretien du barrage et a fait état d'une problématique de comblement rapide de la charge du barrage par des sédiments.

Le CBE mandatera également une firme spécialisée (AECOM) pour la conception d'une deuxième passe à anguille, cette fois-ci au barrage X0003748. L'équipe travaillera de concert avec le CNHW pour évaluer les gains d'habitats et les meilleurs scénarios d'installation possible pour assurer l'efficacité et la durabilité de la structure. Le CBE a déjà un contact avec le propriétaire du barrage et assurera la communication et l'entente pour la mise en œuvre du projet.

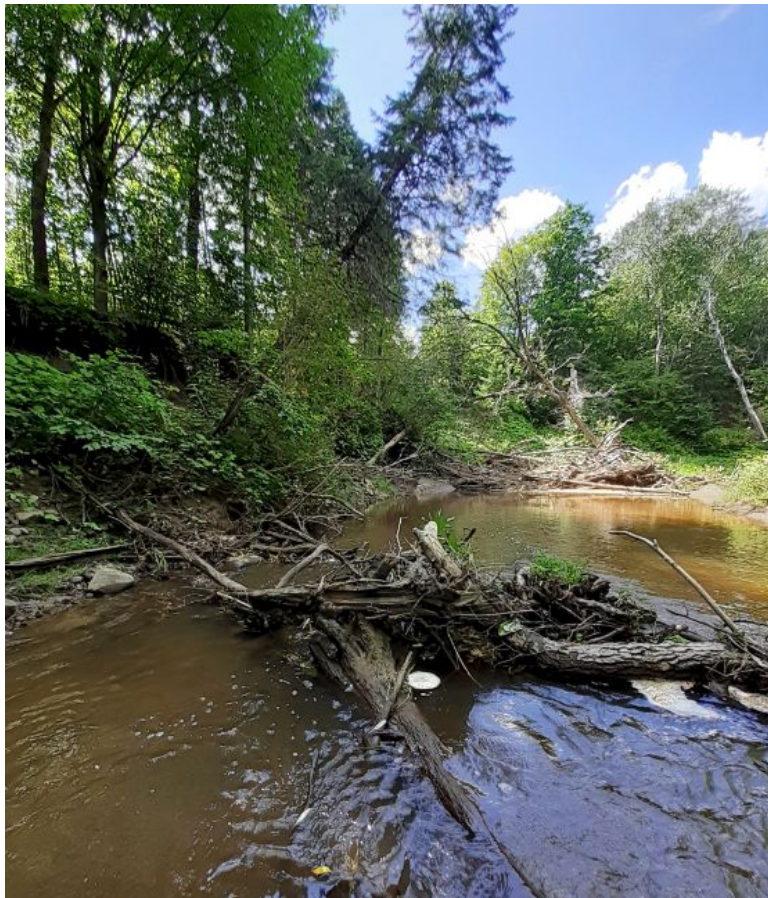
Le bassin versant de la rivière à la Scie est toutefois victime d'une problématique d'instabilité de berge et d'érosion importante. Bien que la portion du bassin versant situé dans le parc ne soit pas directement perturbée par l'humain, la nature du sol rend les berges très instables. Dans ce tronçon, de nombreux embâcles et décrochements de berges engendrent également des problématiques au niveau du profilage du cours d'eau, du colmatage du substrat et de la libre circulation du poisson.

*Figure 4: Embâcle dans le secteur Valéro (Rivière des Couture) – Juillet 2020*

À l'été 2021, le CBE souhaite poursuivre sur sa lancée tel que planifier dans le plan de travail. Sur la rivière à la Scie, des interventions visant à améliorer la qualité des habitats aquatiques et riverains seront effectuées, particulièrement sur la rivière des Couture. Le génie végétal sera employé de façon à corriger les décrochements de berges et démanteler certains embâcles problématiques.

Pour ce faire, un consultant externe sera mandaté pour la planification du génie végétal. Une fois le plan d'aménagement produit, l'équipe effectuera les travaux terrain et un nettoyage partiel des embâcles. L'ensemble des débris ligneux sera récupéré et utilisé pour les aménagements et pour diversifier le substrat benthique.

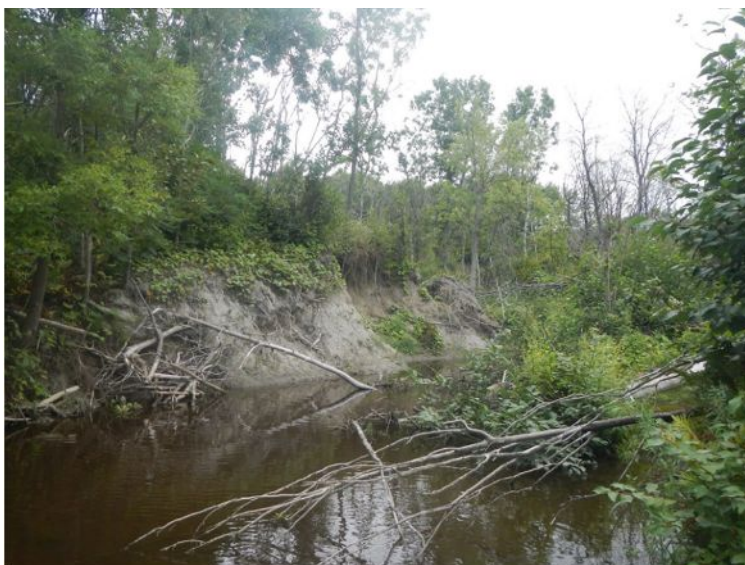
*Figure 5: Zone de décrochement importante dans le secteur Valéro (Rivière des Coutures) – Juillet 2020*

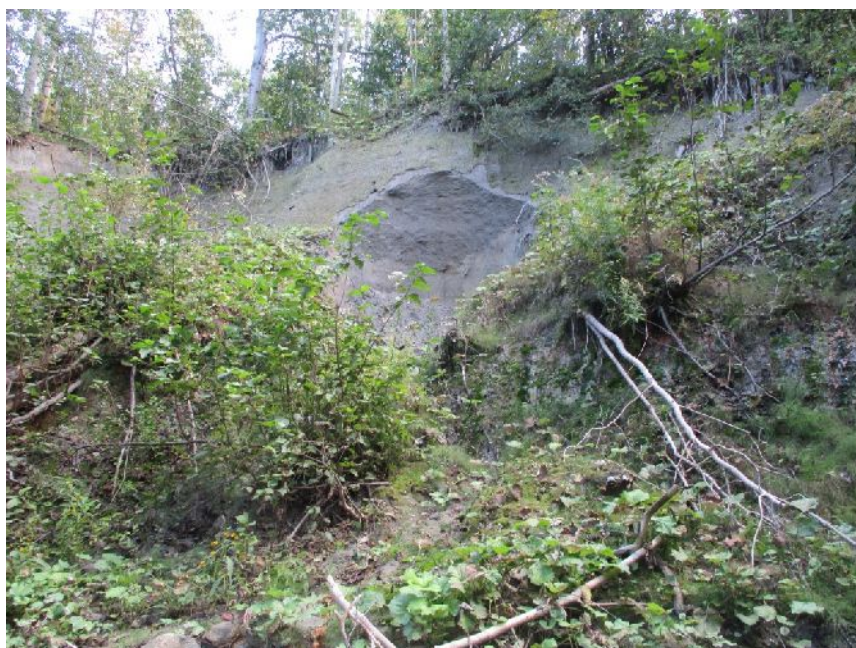
*Figure 6: Zone de décrochement en cours de revégétalisation dans le parc Valéro – Juillet 2020*

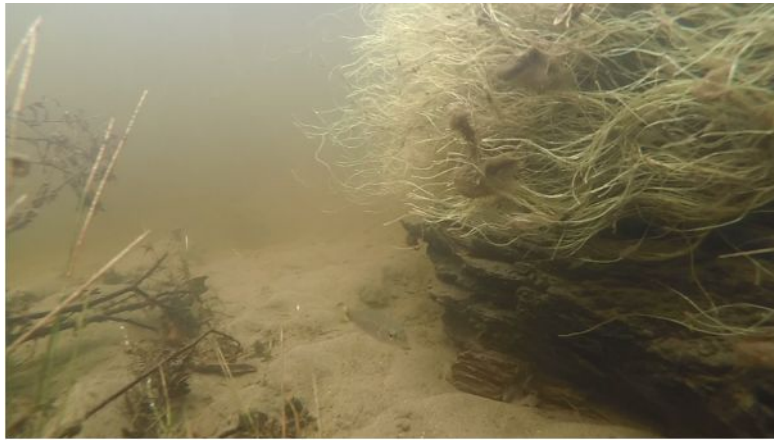
Figure 7 : Eel mops, SAMBBA

Au cours du printemps 2020, le CBE a extrait des bases de données géomatiques les informations pertinentes à considérer pour planifier les interventions à effectuer sur la rivière Etchemin. Au cours de l'été, le CBE a eu la chance d'être appuyé par ses partenaires, soit le CNHW pour la formation pour l'opération de la passe migratoire, et le MFFP pour les inventaires d'anguille. Les inventaires nocturnes sont une technique qui a porté fruit au MFFP puisqu'au cours de leurs inventaires de l'été 2020, six anguillettes ont été observées entre le 16 juillet et deux le 13 août. Une autre technique a été utilisée par le MFFP, avec l'installation de *eel mop* (Figure 7) aucune capture n'a été réalisée. Cette technique fort simple et efficace dans de nombreux cours d'eau sera mise en application dans les prochaines phases d'inventaire en 2021. Des échantillons ADN ont été prélevés, les résultats ne sont pas encore connus.

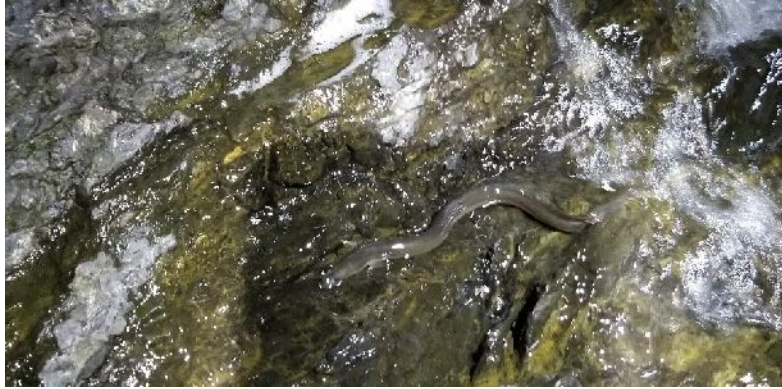
La chute de l'Etchemin est le premier obstacle considérable à la migration du poisson sur la rivière Etchemin depuis le bris majeur du barrage X0003747 à Lévis. Selon les informations obtenues par le CBE, des observations nocturnes d'anguille effectuées par le CNHW et le MFFP en 2019 et 2020 ont permis de confirmer la franchissabilité de l'obstacle par l'utilisation de corridors de reptation naturels.

Figure 8 : Anguille en reptation à la Chute Etchemin 2020, MFFP

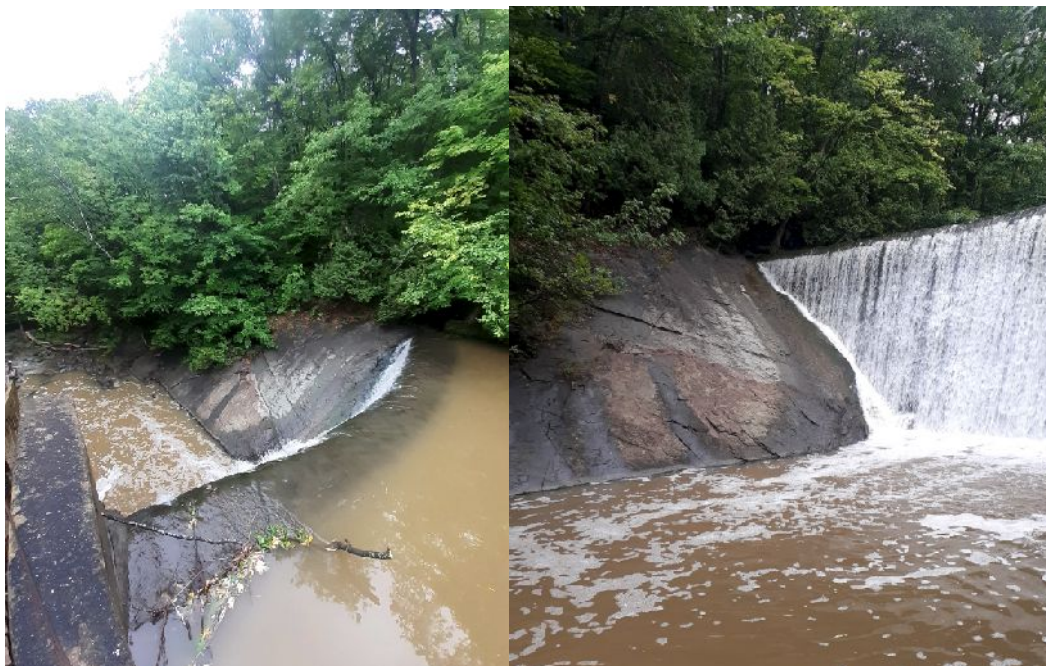
La carte 4 présente la distribution des espèces capturées selon les stations. Les résultats indiquent une plus grande richesse spécifique sur la station Scie\_2, en amont du barrage. La pêche effectuée immédiatement en aval du barrage a permis de répertorier seulement 3 espèces; soit le chabot visqueux, le Naseux noir et le Naseux des rapides. L'effort de pêche étant limité par des contraintes logistiques, il est important de demeurer très prudent dans l'interprétation de ces résultats. Aucune espèce ciblée n'a été capturée par le CBE.

*Figure 9 et 8: Barrage X0003748 et localisation de la station de pêche Scie\_01 (Rivière à la Scie)  
– Juillet 2020*

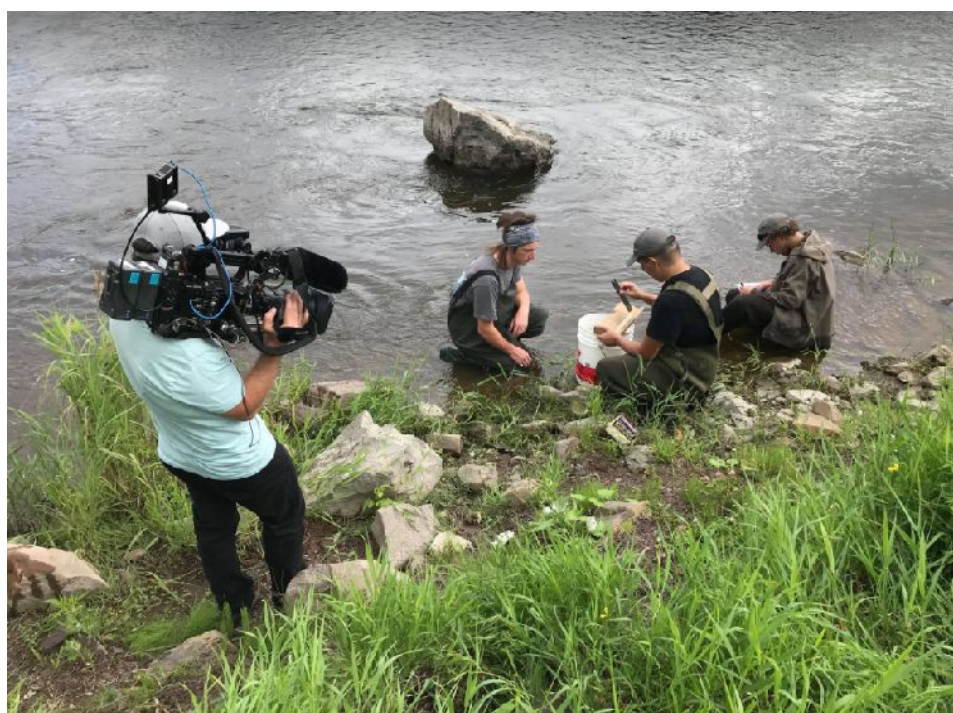
Figure 10: Inventaire ichtyologique sur la rivière Etchemin

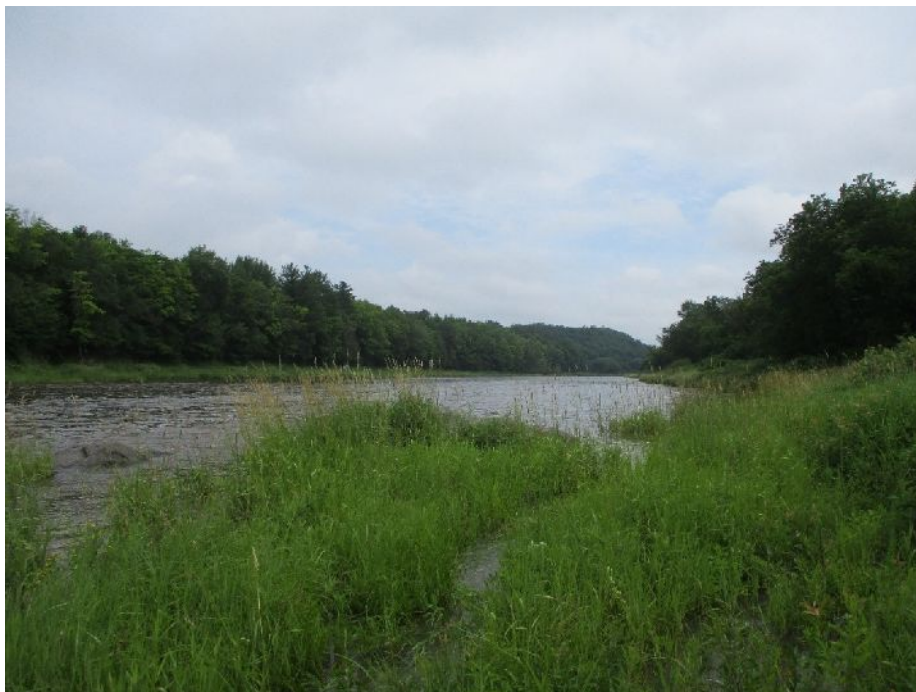
*Figure 11: Station de pêche sur la rivière Etchemin – Juillet 2020*

Au total, 3 stations de pêche ont été faites sur la rivière Etchemin, et 2 stations sur la rivière à la Scie. Il est à noter que les conditions climatiques lors des pêches n'étaient pas optimales (niveau d'eau très haut et trouble, beaucoup de MES). Cela n'a pas affecté l'effort de pêche. Toutefois, les meilleurs sites pêchables ciblés lors de la planification du projet étaient inaccessibles vu le niveau élevé de l'eau. Le travail effectué au cours de l'été 2020 a permis d'effectuer beaucoup de prospection et d'acquérir de nouvelles connaissances sur les communautés ichtyologiques du territoire.
