## Rapport d'étape : Contrôle de l'érosion et de la sédimentation dans le bassin versant de la rivière à la Scie 2020

Produit par le Conseil de Bassin de la rivière Etchemin

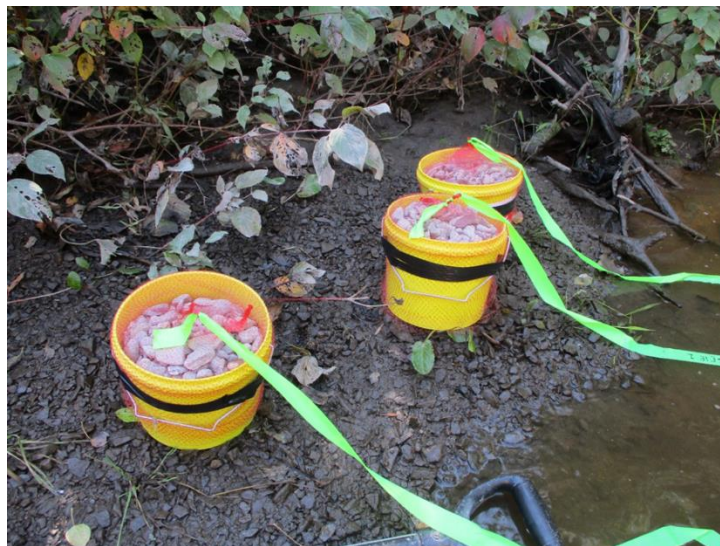
*Figure 15 : Trappes à sédiments*

Une analyse granulométrique des échantillons permet de connaître la composition des sédiments accumulés dans les trappes. Les échantillons prélevés sur le terrain sont transportés au laboratoire où ils subiront une séparation granulométrique par voie sèche. Ce type d'analyse permet de connaître les quantités de sédiments accumulés dans les trappes à sédiment et à les classer selon leur dimension (portions organique et minérale). Ce classement permettra de déduire l'origine des matières en suspensions dans le cours d'eau. En connaissant leur provenance, il est alors plus facile de proposer des aménagements appropriés pour réduire les apports en sédiments. Cette analyse s'est faite par le département de géographie de l'université Laval.
