# **Rapport Final**

Programme affluents maritimes – Travaux préparatoires et restauration de la rive de l'embouchure de la rivière Etchemin (phase 1)

15 mars 2024

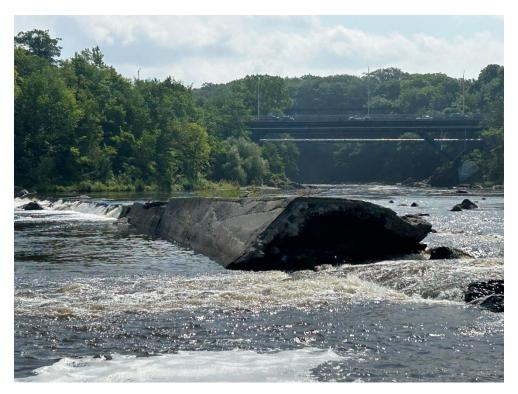
Figure 1 – Photographie d'une section de la Chaussée Caldwell prise à partir de la rive ouest de l'embouchure de la rivière Etchemin et qui démontre l'influence du barrage sur la dynamique d'écoulement de cette zone.

Finalement, la majorité de l'héritage patrimoniale qu'il reste aujourd'hui des îlots Etchemin date d'après la conquête de la Nouvelle-France par l'Angleterre en 1759. C'est à partir de l'acquisition par Henry Caldwell en 1801 que s'amorcent les modifications importantes des îlots et même de l'embouchure de la rivière afin de développer l'industrie du bois (Gagné, 2005). Effectivement, dans le but d'utiliser la force hydraulique de la rivière pour alimenter ses moulins à scie, Caldwell fit construire un barrage, la Chaussée Caldwell, sur la rivière Etchemin. L'objectif de cette structure était de détourner une partie de la rivière vers le Rigolet, un petit ruisseau circulant entre les Îlots Etchemin et dont l'écoulement actionnait les pales des moulins (Gagné, 2005).

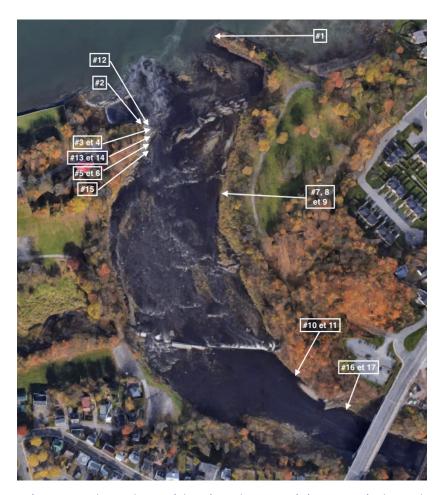
Figure 2 – Représentation des endroits où les répondants ont été rencontrés durant leur activité de pêche à l'embouchure de la rivière Etchemin, le mercredi 9 août 2023 de 9h à 17h, à partir d'une capture d'écran de l'outil *Google Maps*.

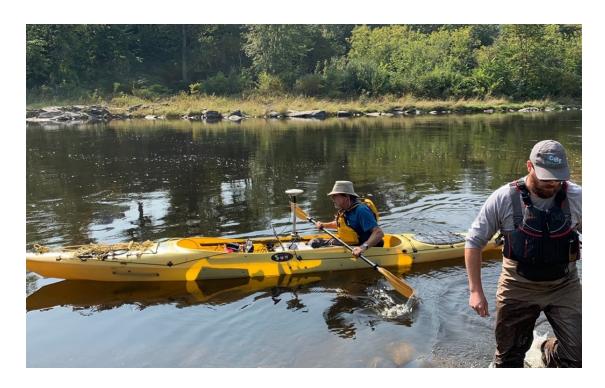
Figure 3 – Montage de l'équipement utilisé afin de réaliser le relevé bathymétrique effectué le 28 septembre 2023 dans les zones plus profondes de l'embouchure de la rivière Etchemin, situées entre le barrage et le pont routier du boulevard Guillaume-Couture. (Marc Pelletier (en canot) et Vincent Guillemette)

L'équipe du CBE a réalisé une caractérisation approfondie de l'ensemble du site, comprenant une étude de bathymétrie pour déterminer les différentes profondeurs de la section située en amont du barrage, communément désignée sous le nom de "bassin faunique". La bathymétrie a été réalisée le 28 septembre 2023 dans les zones plus profondes situées entre le barrage et le pont routier du boulevard Guillaume-Couture puisque les autres sections étaient principalement des rapides peu profonds parsemés de roches et donc non navigables avec l'instrumentation utilisée. Le débit lors du relevé était de 15m3/s. Le relevé bathymétrique a été fait à l'aide d'un échosondeur bathymétrique monofaisceau de marque Garmin d'une fréquence de 200kHz, d'une précision de + ou -0.1% de la profondeur et d'un DGPS Ashtech Promark100 d'une précision en mode cinématique inférieure à 30cm. Les données de position et de profondeur ont été enregistrées en temps réel lors du relevé à l'aide du logiciel hydrographique HYPACK. L'équipement de sondage était monté dans un kayak double (voir figure 3).

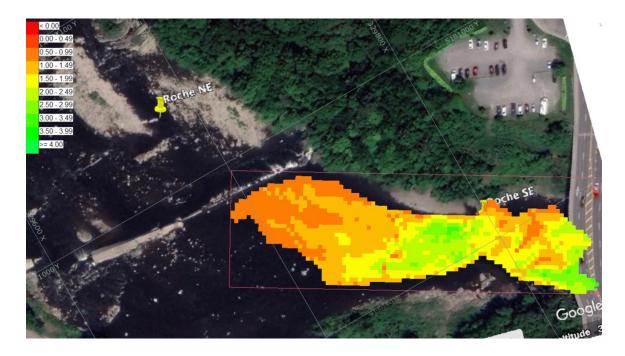
Figure 4 – Résultat préliminaire du relevé bathymétrique effectué le 28 septembre 2023 dans les zones plus profondes de l'embouchure de la rivière Etchemin, situées entre le barrage et le pont routier du boulevard Guillaume-Couture.

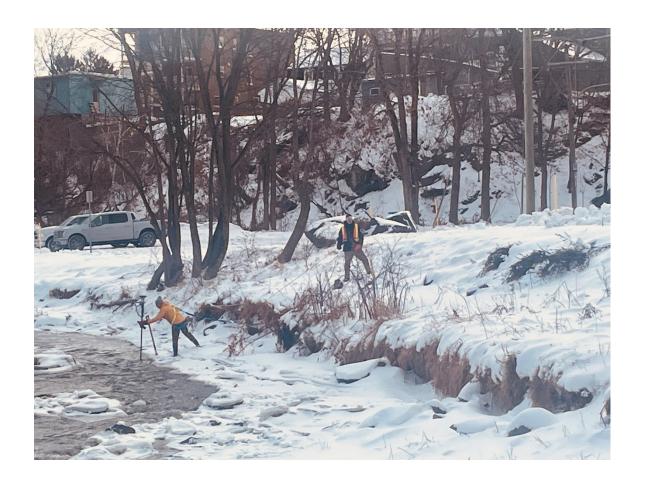
Figure 5- Réalisation de travaux d'arpentage par la firme Bathymétrie AGG (5 décembre 2023)

Les travaux d'arpentage de la rive de l'embouchure de la rivière Etchemin révèlent que le niveau d'eau a fluctué de manière significative au fil du temps. Les relevés topographiques indiquent des variations marquées dans la ligne de rivage, suggérant des changements hydrologiques importants. Ces données fournissent des insights précieux sur les dynamiques fluviales et les processus d'érosion qui ont influencé la configuration actuelle de cette zone. En intégrant ces résultats dans notre analyse, nous pouvons mieux comprendre les interactions complexes entre l'eau, le sol et les activités humaines dans la zone du stationnement.

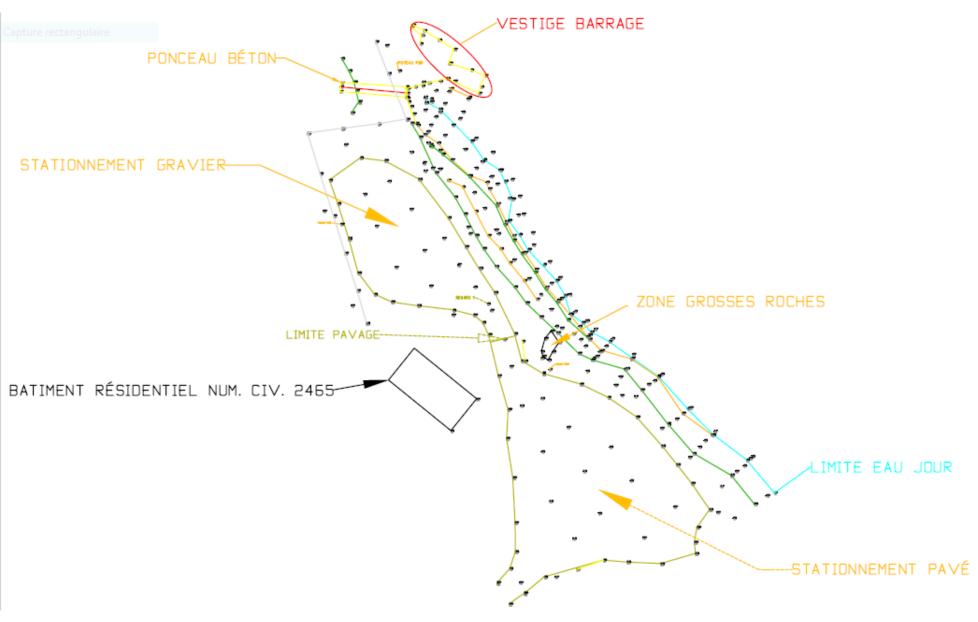
Figure 6 – Levée terrain de la rive gauche de l'embouchure de la rivière Etchemin

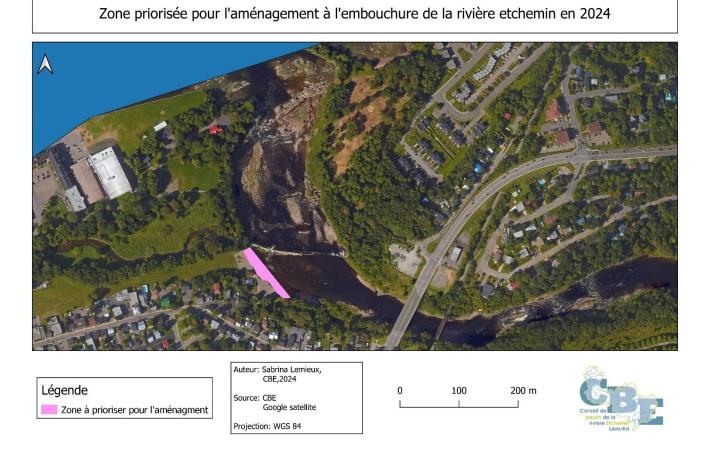
Figure 7 : Zone priorisée pour l'aménagement de berges à l'embouchure de la rivière Etchemin

D'après toutes les caractérisations terrain réalisées, incluant l'évaluation des débits d'eau, du flux, ainsi que les consultations avec tous les acteurs de l'eau et les pairs impliqués, il a été proposé de prioriser l'aménagement de la rive gauche de l'embouchure, notamment dans la zone où se trouve le stationnement (voir figure X). En collaboration avec une firme d'ingénierie, nous avons élaboré un plan détaillé (voir figure X), basé sur les données obtenues grâce aux travaux d'arpentage et à l'analyse de tous les paramètres pertinents.

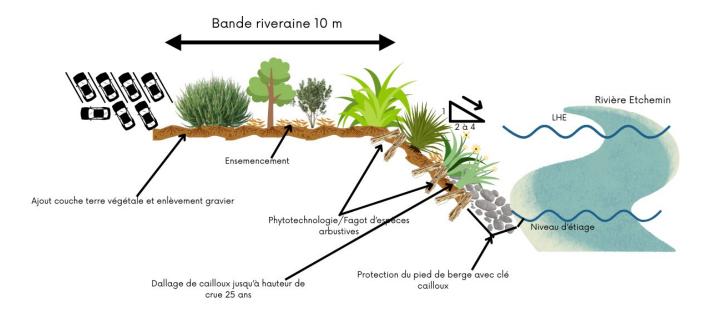
Croquis proposé par Mathieu Gendron, ing, Englobe et élaboré par CBE

Figure 8 : Croquis d'aménagement proposé de la rive gauche de l'embouchure de la rivière Etchemin

Ce plan tient compte de la phytotechnologie comme méthode de gestion écologique des berges, en intégrant des techniques telles que la végétalisation des rives avec des espèces adaptées, la création de zones tampons végétalisées, et éventuellement la mise en place de structures de stabilisation douces telles que des fagots. L'objectif est de favoriser la biodiversité, de réduire l'érosion des sols et de maintenir la qualité de l'eau, tout en préservant les fonctions écologiques de l'écosystème fluvial.

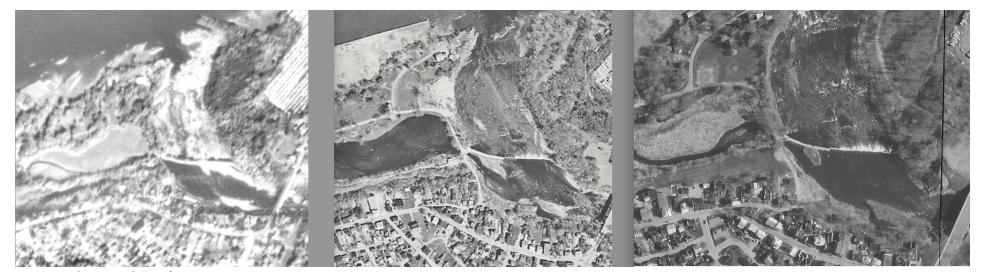
Figure 1. Photographies aériennes 1948, 1963 et 1991.

En 1948 (figure 1) le site est encore tel quel c'est-à-dire non remblayé. Les 2 étangs sont encore bien visibles puisqu'une partie importante du débit passe par ces étangs. Entre 1948 et 1963 plusieurs travaux majeurs modifient considérablement le site. Un mur de protection riveraine est construit en 1959, puis les zones bordant le fleuve sont remblayées.

En 1965 l'étang du moulin est alors rempli probablement parce que la photo a été prise au printemps en crue. L'étang du Rigolet est encore visible et le mur coté fleuve est complété. Une zone d'accumulation est présente en amont du barrage dans la partie ouest (rive gauche). Le canal menant à l'étang du moulin est clairement actif à cette époque.

En 1991 l'étang du Rigolet a déjà été remblayé depuis 1973 et le barrage est encore intact. Sur la rive gauche en amont du barrage des remblais ont été faits et apparaissent comme une zone dénudée de végétation. La rive gauche en aval du barrage est complètement végétalisée. Aucune modification importante en rive droite.

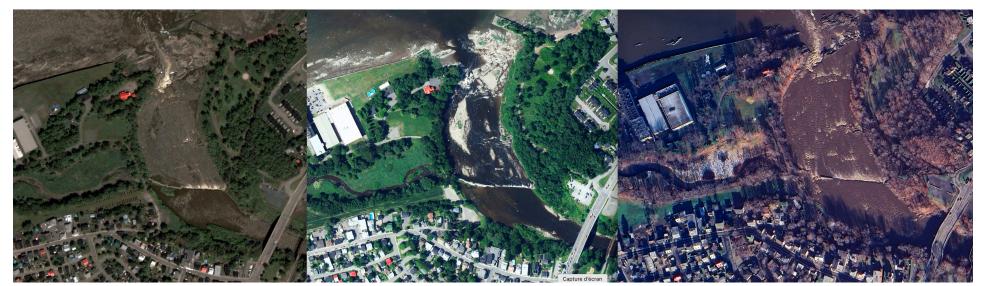
Figure 2. Photographies satellites 2003, 2013 et 2022.

En 2003 (figure 2) la végétation arbustive augmente en rive droite et en aval du barrage pour la rive gauche. Par contre la rive gauche en amont du barrage est peu végétalisée et ressemble plutôt à une aire de stationnement. Peu de changement dix ans plus tard en 2013. Pendant toute cette période la connexion entre la rivière et l'étang est toujours active. La dernière image de 2022 montre qu'une partie du barrage sur environ 37m a été emportée et donc n'obstrue

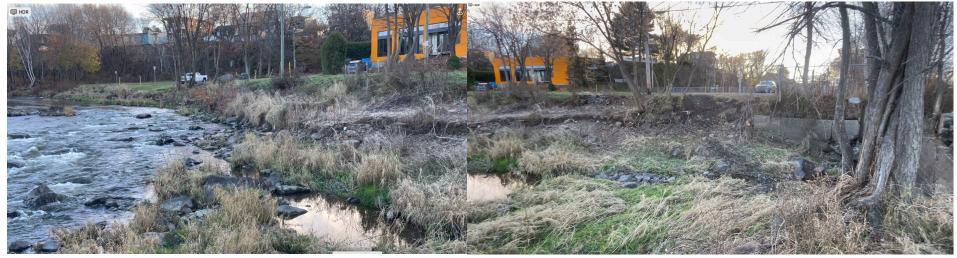
Figure 3. Photographies rive gauche en amont du barrage 18 novembre 2023.

plus le débit de la rivière. Cette modification augmente le débit passant près de la rive gauche au détriment de la rive droite et donc augmente aussi la force érosive appliquée sur cette portion de la rive. Les photographies de la figure 3 illustrent les indices évidents d'érosion active le long cette rive. De plus il faut mentionner que pendant les années 90 (le 25 février 1996) une crue soudaine en hiver avait provoqué un amoncellement important de glace dans toute l'embouchure de la rivière avec notamment des accumulations de glaces par-dessus la rive gauche en amont du barrage (figure 4)

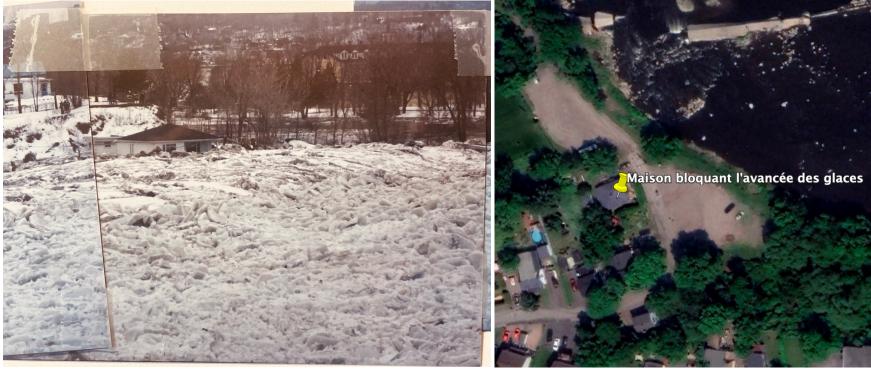
Figure 4. Amoncellement de glace sur la rive gauche en amont du barrage lors d'une crue le 25 février 1996.
