## Rapport 2021-2022: Contrôle de l'érosion et de la sédimentation dans le bassin versant de la rivière à la Scie

Produit par le Conseil de Bassin de la rivière Etchemin

*Environnement  
et Lutte contre  
les changements  
climatiques*

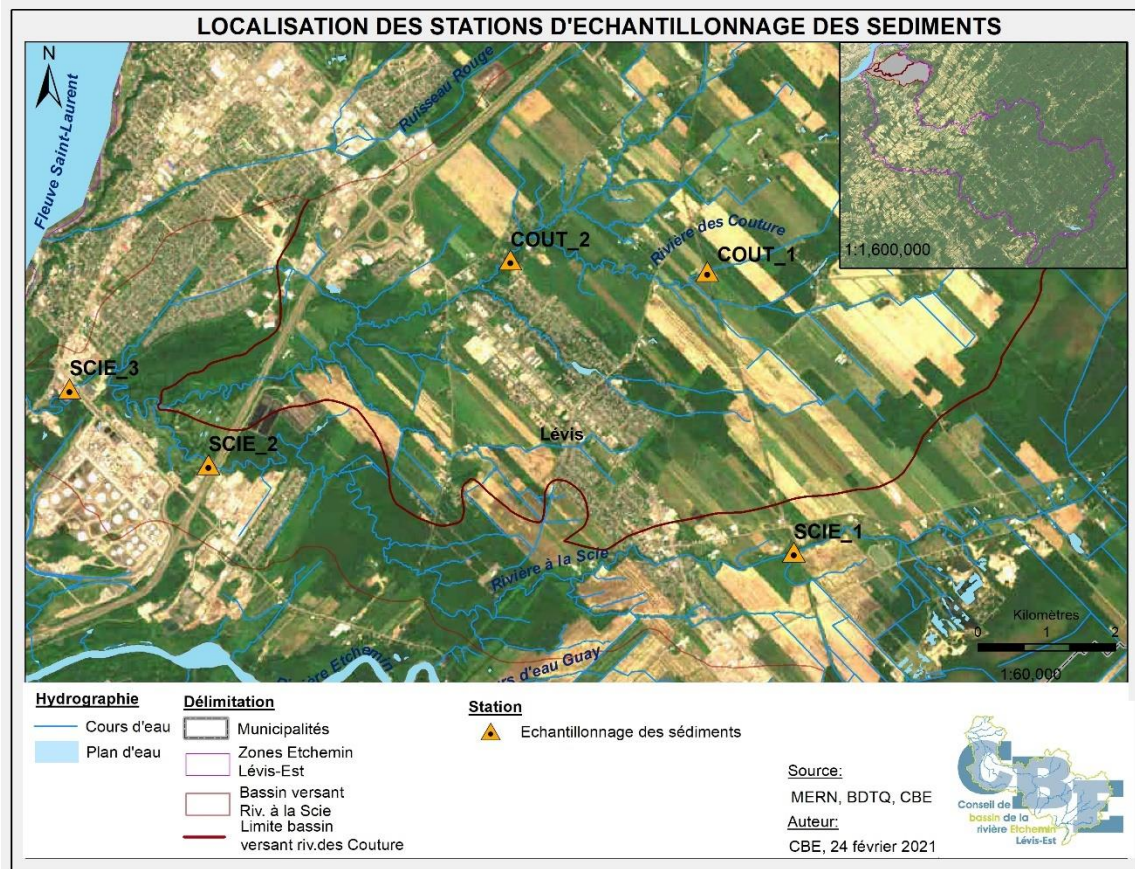
Figure 6 : Stations d'échantillonnage des sédiments en 2021-2022.

SCIE1	SCIE2	SCIE3	COUT2	COUT3
% GRAVEL:	30,7%	0,5%	1,5%	0,0%	15,7%
% SAND:	67,1%	84,9%	80,5%	49,5%	69,7%
% MUD:	2,2%	14,6%	18,1%	50,5%	14,6%

Dominance considérable du sable dans les sédiments. Les fortes proportions de sédiments fins récoltés et le taux élevé de matière organique est hypothétiquement plus forts en secteur agricole. À la station Cout 1 100% de sédiments sont sous forme de boue et du sable à parts

égales. Une forte quantité de matière organique (Cout 1 : 5,61% VS Scie 1 : 1,33%) démontre qu'un excès de nutriments est présent dans l'eau. C'est un des facteurs qui peut mener à l'eutrophisation de l'eau. Ce phénomène est une forme de pollution de certains écosystèmes aquatiques qui se produit lorsque le milieu reçoit trop de matières nutritives assimilables par les algues. Les principaux nutriments à l'origine de ce phénomène sont le phosphore et l'azote.

Cela dit, un suivi devrait être fait dans 3 ans (2025-2026) afin de pouvoir comparer l'évolution des dépôts de sédiments en fonction des interventions. C'est par l'intermédiaire de ces comparaisons qu'il sera possible de déterminer s'il y a eu une amélioration ou une détérioration des paramètres suivis au fil du temps.

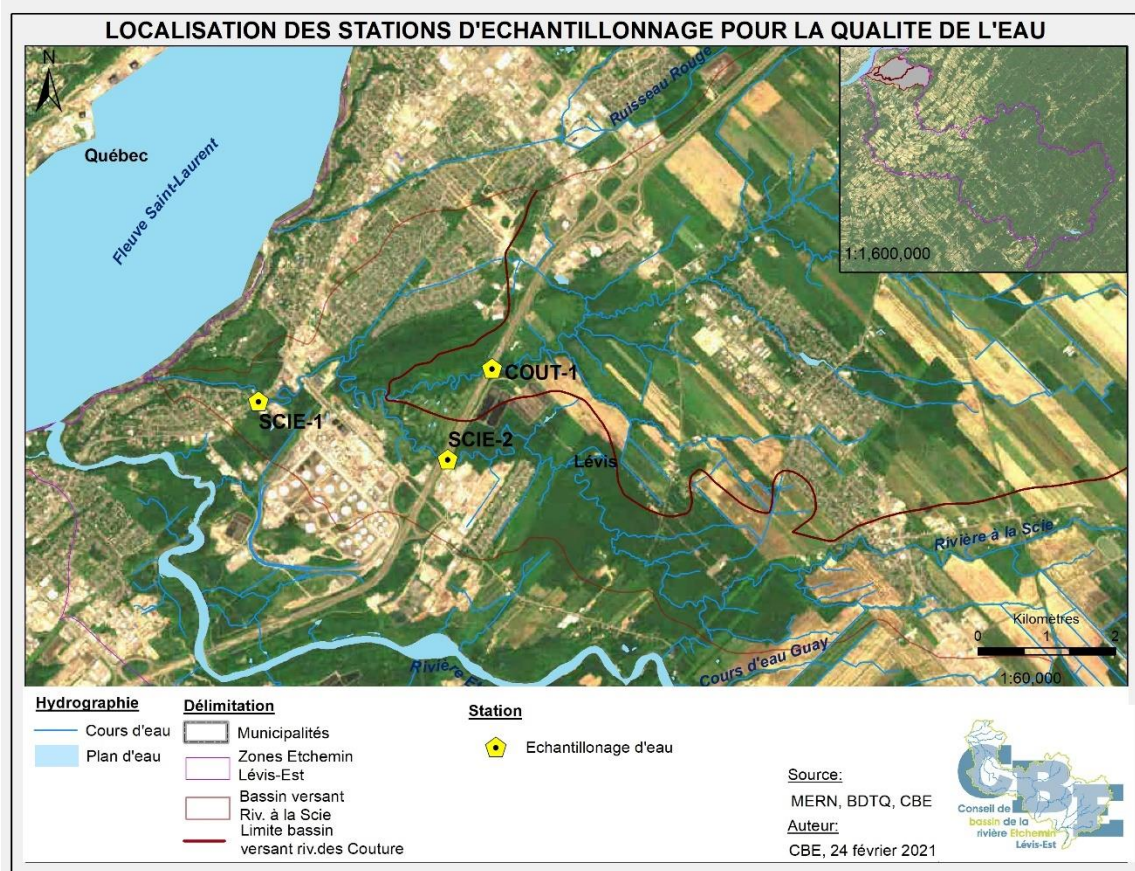
**Figure 7 :** Stations d'échantillonnage de l'eau (2021-2022).

DATE	Temp	Phosphore_TOT (mg/L)			trite et nitrate (mg/L)			Coli_Tot (UFC/100ml)		
		Scie 1	Scie 2	Cout 1	Scie 1	Scie 2	Cout 1	Scie 1	Scie 2	Cout 1
2021-05-31	13	0,03	0,03	0,04	0,13	<0,02	0,37	1400	1000	800
2021-06-28	19,5	0,23	0,17	0,24	2,85	2,42	3,41	>8000	>8000	>8000
2021-07-21		0,07	0,08	0,07	0,61	0,39	0,71	2900	5900	5400
2021-08-18		0,06	0,06	0,07	0,32	0,1	0,44	410	1700	1800
2021-09-13										
2021-10-04		0,43	0,05	0,07	1,67	0,45	1,69	390	3100	2800
Donnée manquante
